Re: Observaciones estructurales al Museo de Entomología y Biodiversidad Tropical localizado en Jardín Botánico Norte utilizando ATC-20 luego de actividad sísmica. San Juan, PR

San Juan, PR, 18 de enero del 2020

Inspección visual del proyecto.

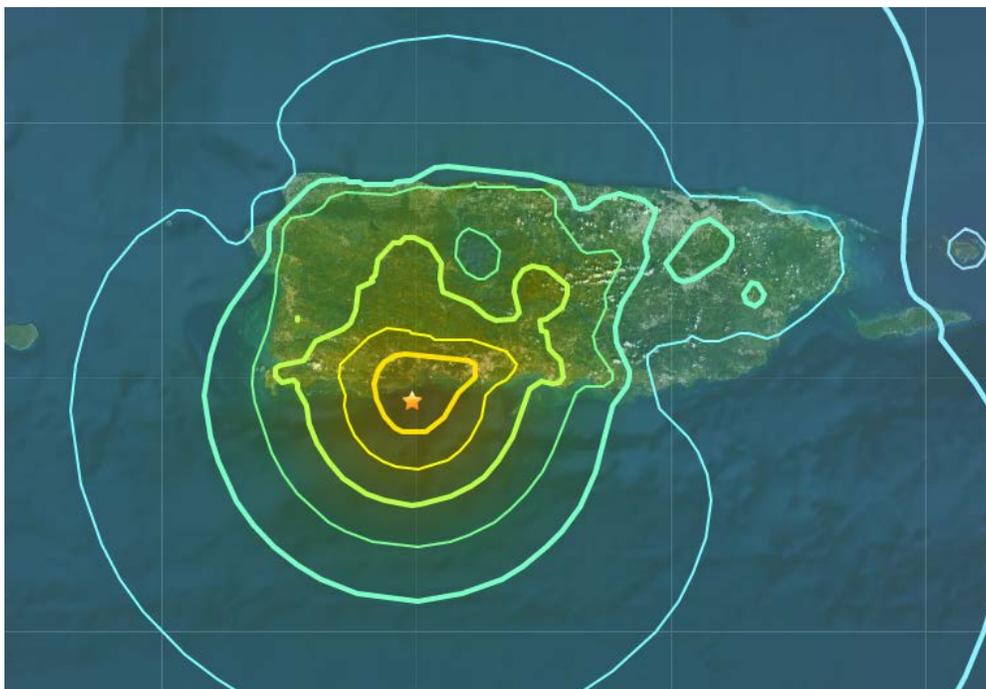
- Durante mi visita no observé colapso en la estructura.
- El edificio aparentaba estar en posición vertical.
- No observé peligro estructural aparente relacionado a sus fundaciones, techo, piso, columnas, vigas, viguetas, paredes y conexiones.
- No observé movimiento de terreno ni fisuras en el mismo
- No observé falla en las pendientes
- No observé escombros en el área relacionados a la actividad sísmica.

Por las razones arriba mencionadas, a mi mejor entender este edificio no aparenta haber sufrido daños estructurales relacionados a los eventos sísmicos ocurridos recientemente en Puerto Rico. El propósito de esta recomendación es informar a los ocupantes que esta estructura puede ser ocupada; no implica que como en todo edificio daños existentes deban ser ignorados o que reparaciones o mantenimiento no son necesarios.
