5 de febrero de 2020

**QUINTO INFORME DE PROGRESO DE INSPECCIÓN VISUAL RÁPIDA DE EDIFICIOS DEL RUM
 (REINSPECCIÓN CON MOTIVO DEL SISMO DE MAGNITUD 5.0 AL SUR DE GUÁNICA)**

Anejo 1: Edificio de Biología

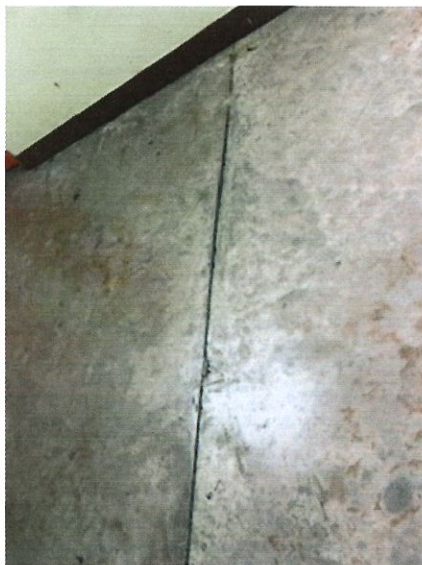
Desnivel entre losas en sobre terreno (Area de carga y descarga) debido a asentamiento de terreno

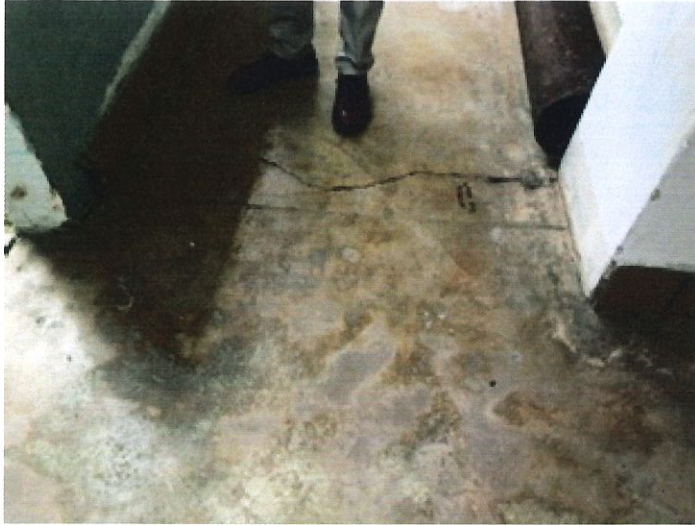
Grieta en unión de rampa sobre terreno y área de carga y descarga debido a asentamiento de terreno

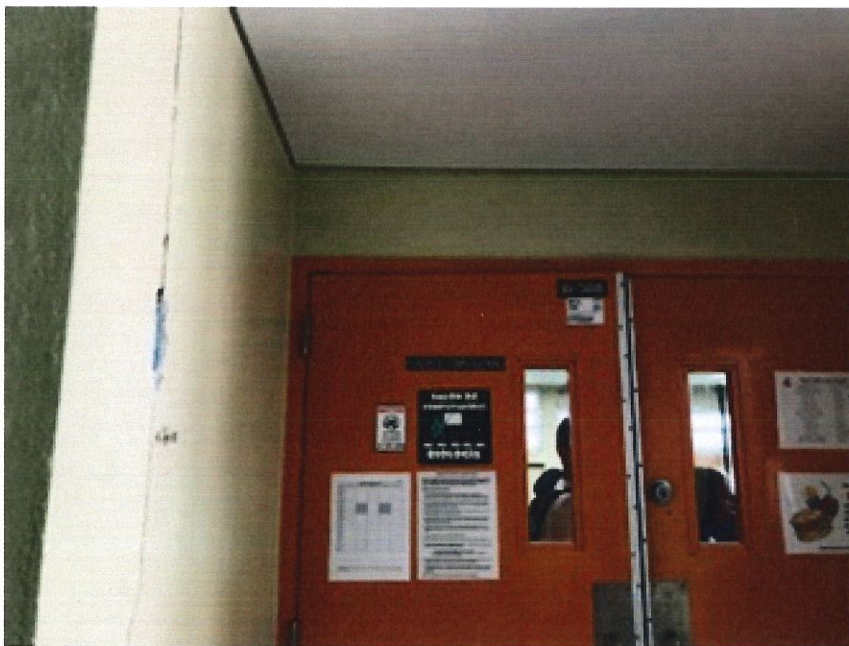
Separación en unión de columna y pared de bloque

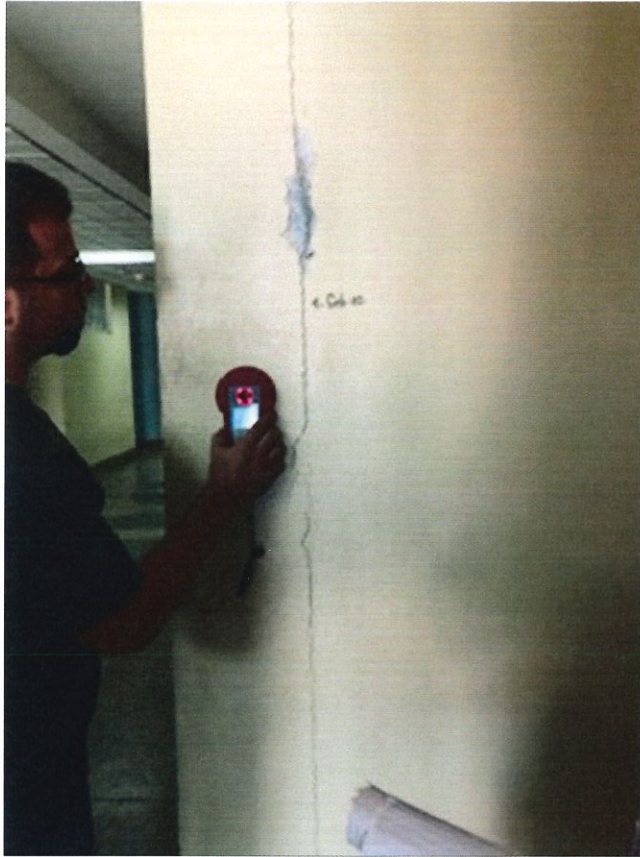
Grieta típica en pasillos en unión de columna de hormigón y pared de bloque

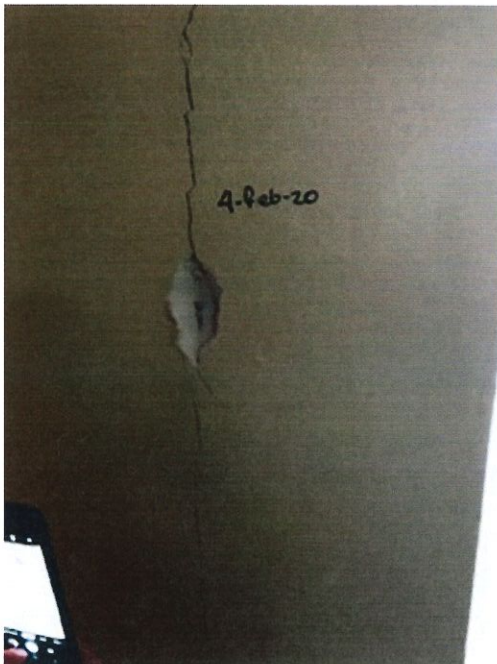
Grieta típica de empañetado en unión de columna y pared de bloque

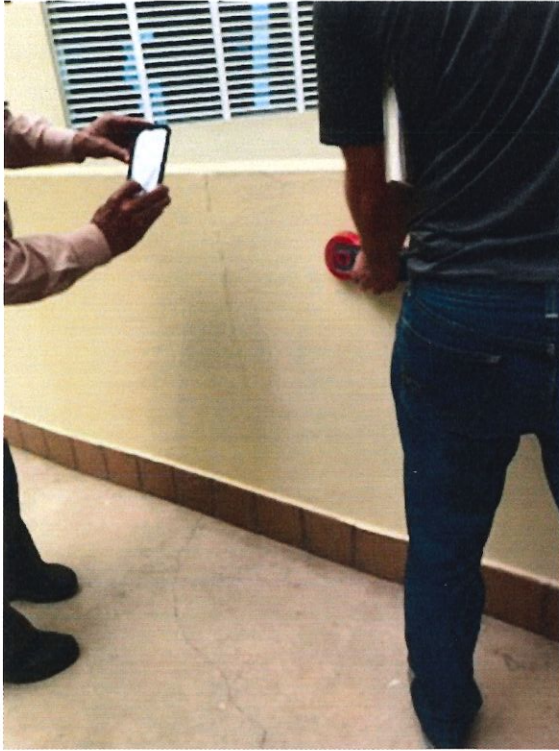
- Se observaron grietas verticales en una de las barandas de hormigón del tercer nivel que se deben a encogimiento muy probablemente durante el proceso de fundido del hormigón.
- Se observaron grietas finas en las vigas de soporte de las viguetas de hormigón de los pisos que son de encogimiento.
- Estas condiciones no representan fallas estructurales.

Grieta pre-existente en baranda de hormigón debido a encogimiento de hormigón

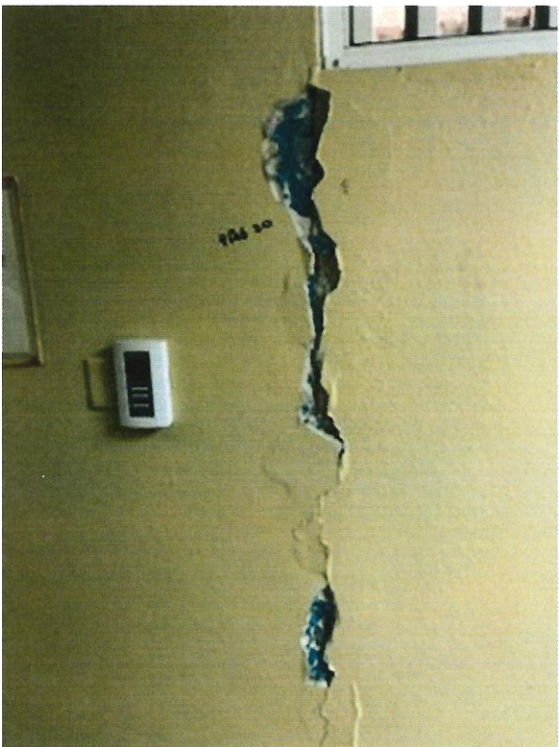
Grieta típica donde termina la malla de refuerzo del empañetado

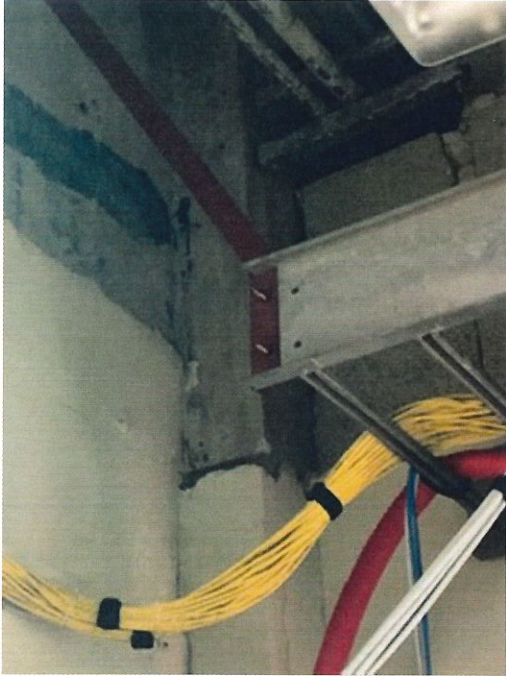
Ladrillos de hormigón colocados sin amarre ni viga de coronación

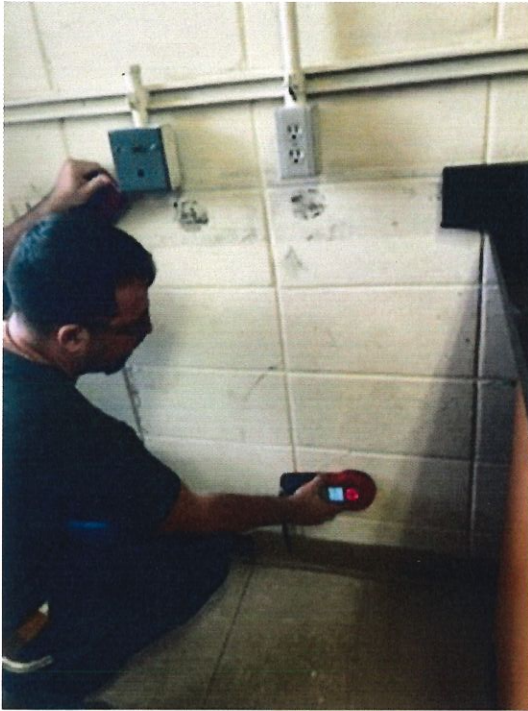
Verificación de refuerzo de paredes de bloque

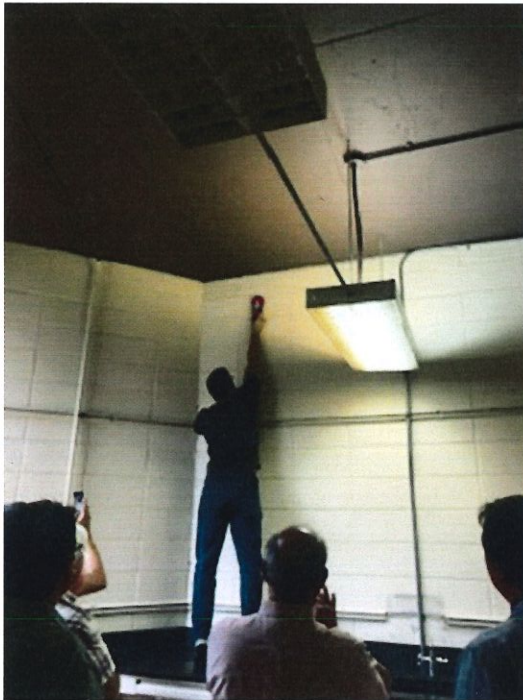
Verificación de refuerzo vertical en unión de pared de bloque y techo

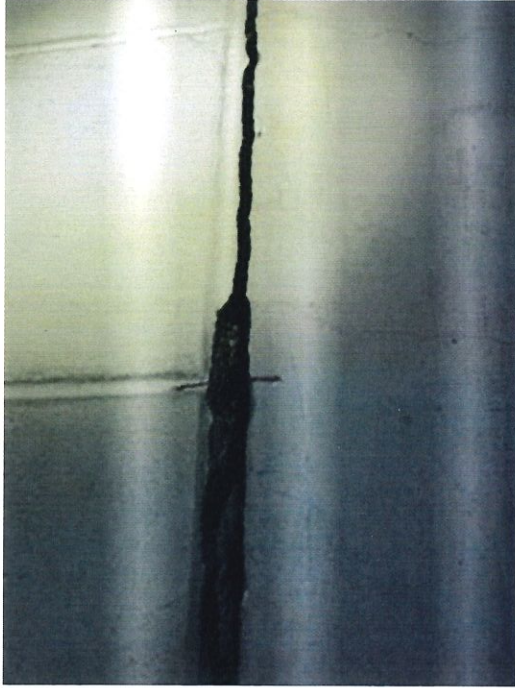
Desprendimiento de material en junta entre columna y pared de bloque

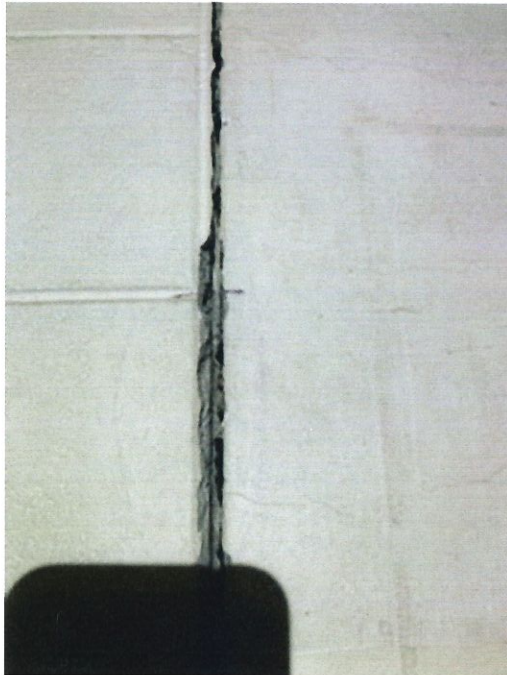
Separación de junta entre columna de hormigón y bloque

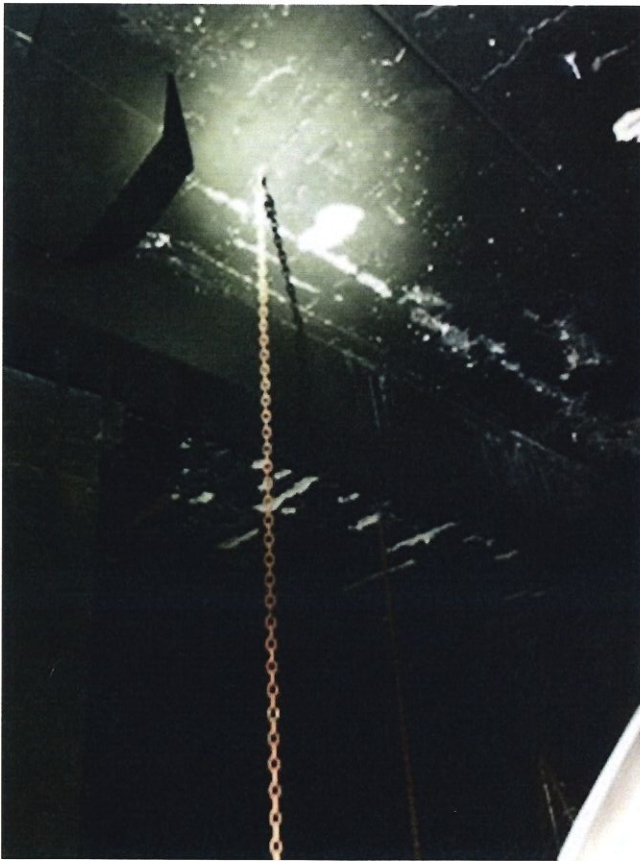
Desprendimiento de hormigón debido a corrosión y anclaje de elementos de soporte del domo

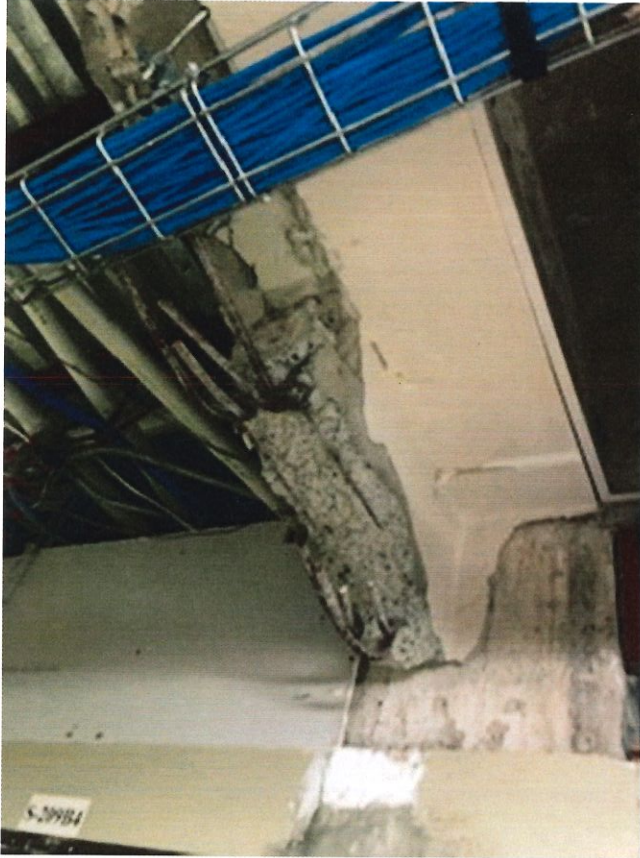
- En el salón S-209 se observan paredes de bloque que requieren estabilización o demolerse para poner un sistema de "gypsum board" porque están soportadas directamente sobre la losa de piso.

Demolición de pared de hormigón que no es continua con columna

- Eliminar las paredes de bloque del salón S-209 y sustituir por paredes de "gypsum board".

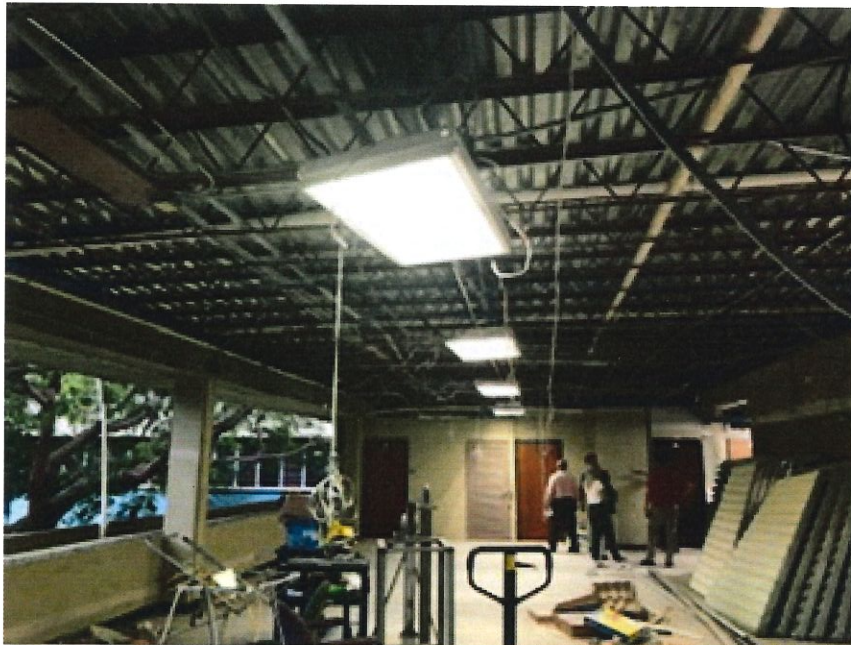
Viguetas de acero sin elementos de refuerzo en dirección longitudinal (bridging)

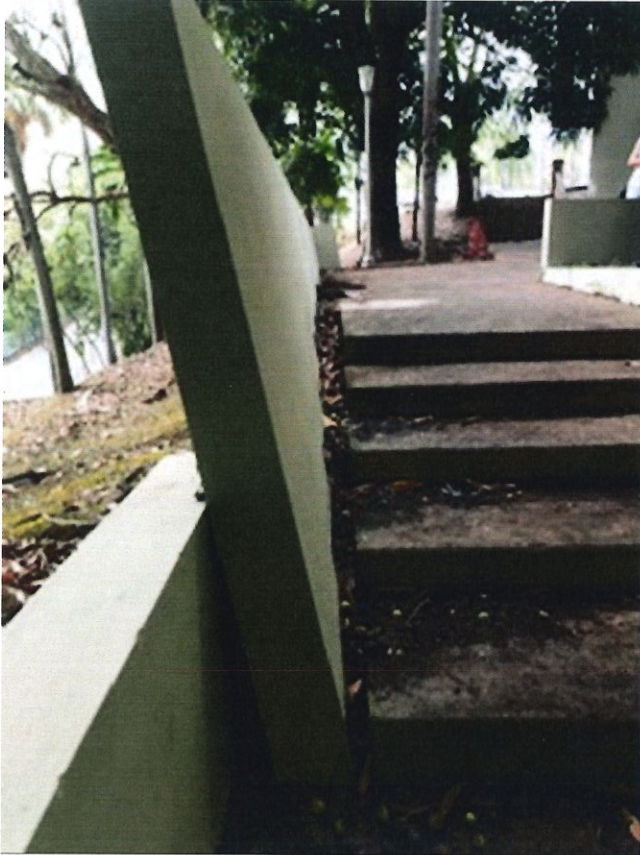
- El muro de hormigón que funciona como la baranda en la acera que lleva a la escalinata (Calvario) tiene una gran inclinación por lo que debe de demolerse la misma y utilizar una baranda metálica.

Rotación de baranda en área de la acera que conduce a la escalinata (El Calvario)
