Cambios en ríos y lagos tras el paso de las Tormentas Tropicales Isaías y Laura

AMERICA R. GAVIRIA PABON E IDAMIS RODRIGUEZ NAZARIO*

*Universidad de Puerto Rico, Recinto Universitario de Mayaguez
Mayaguez, Puerto Rico*

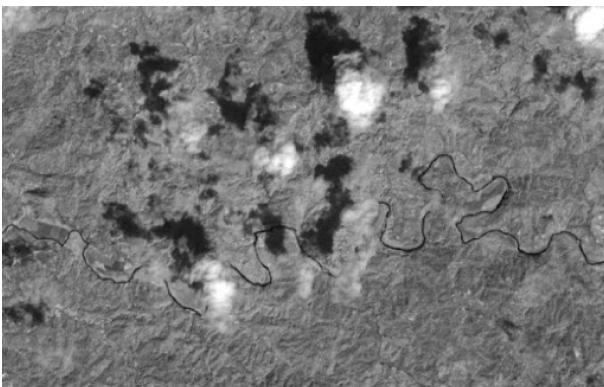
FIG. 2. Muestra una imagen de la banda 8A (infrarrojo cercano) de Sentinel 2A del Río Grande de Añasco antes del paso de la Tormenta Tropical Isaías el 22 de febrero de 2020.

Al calcular el área del Río Grande de Añasco Antes y Después del paso de la Tormenta Tropical Isaías se obtuvo

como resultado que para el 22 de febrero de 2020 se encontraron 3,342 píxeles. Mientras, que para el paso de la tormenta, 31 de julio de 2020, el número de píxeles fue de 3,806. En general, el área se tuvo que calcular en píxeles ya que las imágenes no contaban con el tamaño de los píxeles y no permitía cambiar las unidades a metros.

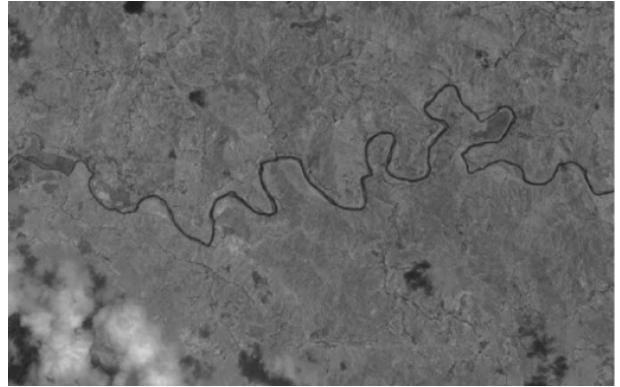
FIG. 3. Muestra una imagen de la banda 8A (infrarrojo cercano) de Sentinel 2A del Río Grande de Añasco luego del paso de la Tormenta Tropical Isaías el 31 de julio de 2020.

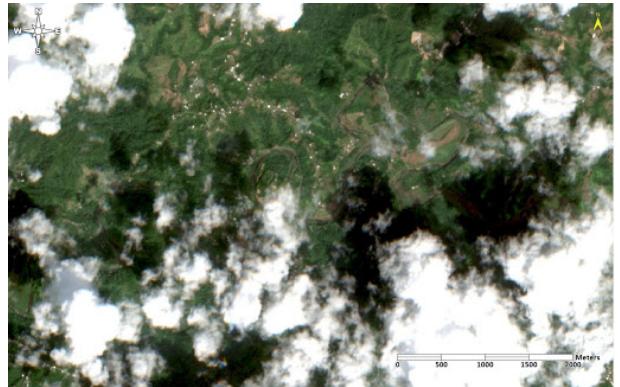
FIG. 4. Muestra una imagen a color verdadero (bandas 2, 3 y 4) de Sentinel 2A del Río Grande de Añasco antes del paso de la Tormenta Tropical Isaías el 22 de febrero de 2020.

Con las técnicas de percepción remota aplicadas pudimos observar que el Río Grande de Añasco obtuvo una mayor área luego del paso de la Tormenta Tropical Isaías con una diferencia de 464 píxeles por encima del área antes del evento de lluvias. Las imágenes a color verdadero ayudan a visualizar mejor este cambio ya que el Río Grande de Añasco se observa con mayor cantidad de agua y sedimentos luego del paso de la Tormenta Tropical Isaías. De igual manera, se logró observar un cambio en el área del Lago de Carraízo tras el paso de la Tormenta Tropical Isaías y la Tormenta Tropical Laura. Por ejemplo, observando las dimensiones de la (Figura 10) que representa el Antes y Después del paso de la Tormenta Tropical Laura por el sur de Puerto Rico, mostró mayor inundación en el Lago de Carraízo. En general el estudio fue efectivo para estudiar los niveles del Río Grande de Añasco y el Lago de Carraízo en Puerto Rico. Esto gracias a las técnicas de percepción remota utilizadas en el proyecto. Sin embargo, al realizar el trabajo nos encontramos con algunas dificultades tales como la cantidad de nubes en las imágenes, las cuales en ciertas ocasiones hacen que la visibilidad del Río Grande de Añasco no sea la mejor. Además, encontramos una cantidad reducida de imágenes, lo cual limitó el análisis que pudimos hacer en el estudio y el área en la cual queríamos enfocarnos.

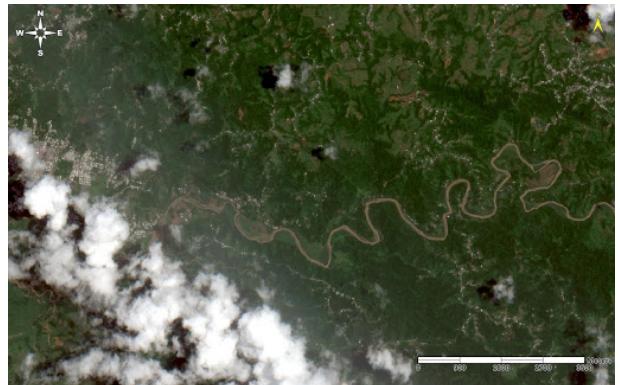
FIG. 5. Muestra una imagen a color verdadero (bandas 2,3 y 4) de Sentinel 2A del Río Grande de Añasco luego del paso de la Tormenta Tropical Isaías el 31 de julio de 2020.

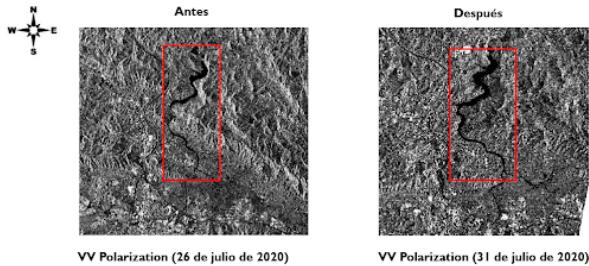
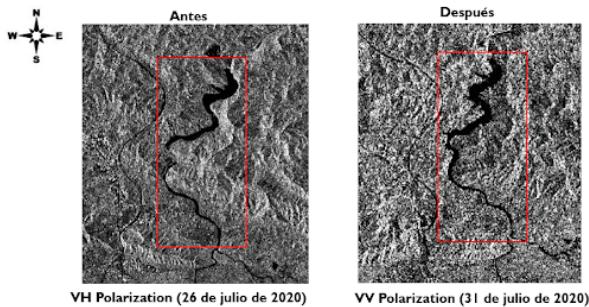
FIG. 6. Lago Carraízo tras el paso de la Tormenta Tropical Isaías.

FIG. 7. Lago Carraízo tras el paso de la Tormenta Tropical Isaías.

Las figuras 5 y 6 representan la transmisión vertical de las ondas electromagnéticas y la llegada de las ondas electromagnéticas tanto vertical como horizontalmente hacia el instrumento. De esta manera, podemos distinguir las distintas características de la superficie del suelo que están alrededor del lago de Carraízo. En la imagen de la VV Polarización Después del paso de la Tormenta Tropical Isaías, 31 de julio de 2020, se observó un cambio notable en la expansión del lago. Sin embargo, a pesar que las ondas electromagnéticas viajan hacia el instrumento que pueden ir de manera vertical y horizontal. Esto no implica un gran cambio en la forma del cuerpo de agua ya que cuando se observa la VH Polarización (26 de julio de 2020) y la imagen de VV Polarización (26 de julio de 2020) ambas indican el mismo patrón de la forma del lago antes de ambos eventos atmosféricos. Por consiguiente, estos cambios en polarización no producen ningún cambio visible en los resultados.

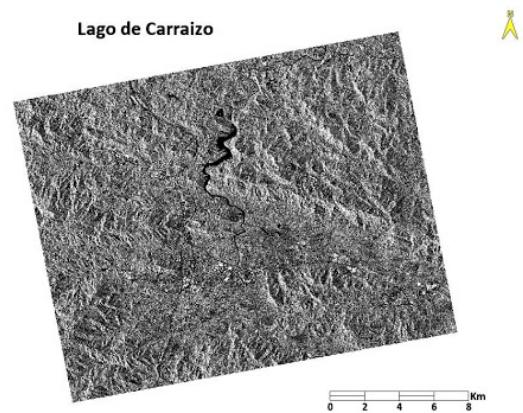
FIG. 8. VH Polarización (19 de agosto de 2020) tras el paso de la Tormenta Tropical Laura

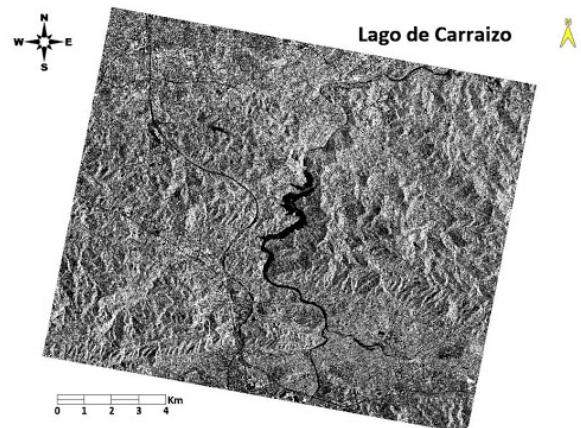
FIG. 9. VH Polarización (24 de agosto de 2020) tras el paso de la Tormenta Tropical Laura

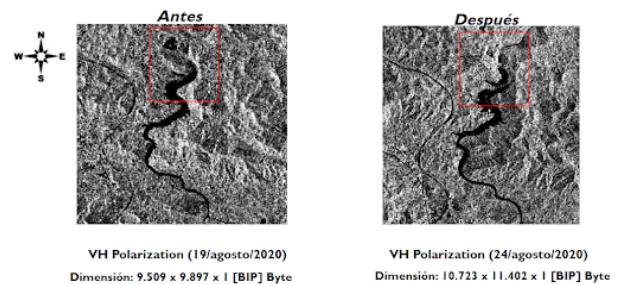
FIG. 10. Se puede observar el resultado de la transmisión y llegada de las ondas electromagnéticas de la polarización VH en la imagen del 19 de agosto de 2020 (Antes) y en la imagen del 24 de agosto de 2020 (Después). En la región de interés se observó como el Lago de Carraízo presentó mayor inundación después del evento y se puede corroborar con las dimensiones de la imagen del antes y después del evento. Se obtuvo las dimensiones con la herramienta Measure en ENVI para medir el área del lago para ambas imágenes de una sola banda que estaba organizada en píxeles.
