Erosión de costas en Puerto Rico luego del huracán María: análisis utilizando fotografías aéreas

L. Inglés Serrano, B. Rodríguez Nieves, H. Lorenzo Paulino
Universidad de Puerto Rico, Recinto Universitario de Mayagüez
Mayagüez Puerto Rico, 00681

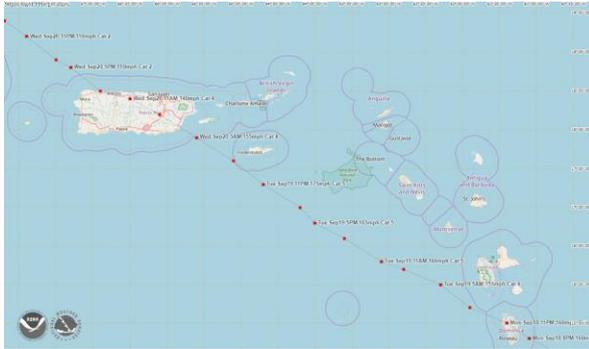
Imagen 1: Trayectoria del huracán Maria sobre la Isla

El huracán María tuvo una trayectoria que influenció en toda la costa del país. Desde que comenzó en la tarde del 19 de septiembre de 2017 las costas del país reaccionaron a las marejadas ciclónicas.

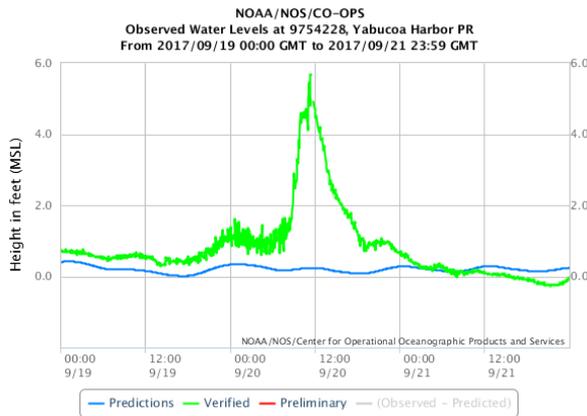
El Servicio Nacional de Meteorología informó que en la costa de Yabucoa se registraron olas de aproximadamente 6 pies sobre el nivel del mar el día del evento (20 de septiembre) a las 12:00. Cuando el mismo había prevenido olas de 2 pies por encima del nivel del mar para esa zona.

Imagen 2: Oleaje registrado en Yabucoa, PR (donde entró el fenómeno) durante el huracán María sobre la Isla

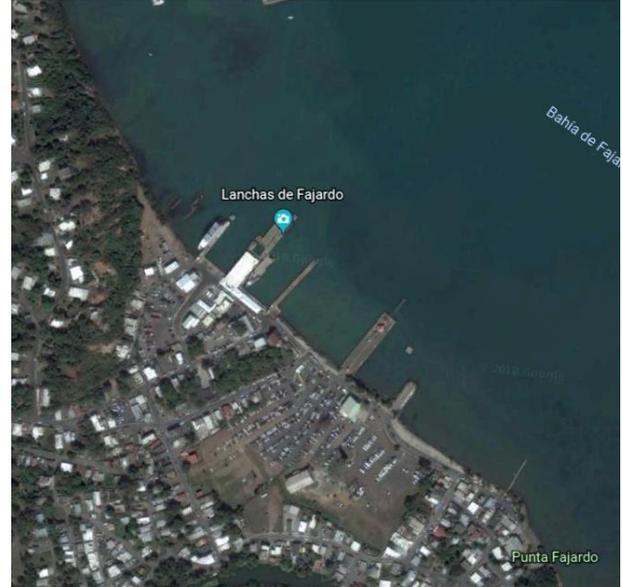
Imagen 3: Bahía de Fajardo

figuras: la Bahía de Fajardo (18.334406, -65.631221) y la Reserva Marina Arrecife de Isla Verde (18.444095, -66.011817).

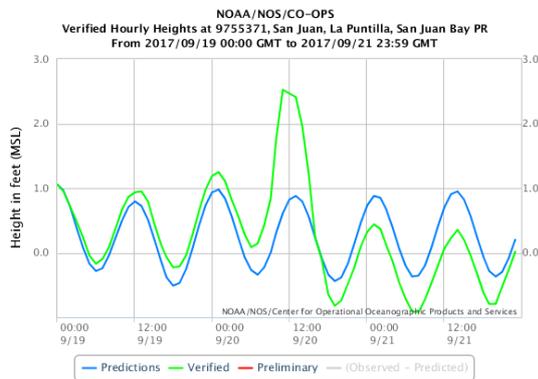
Imagen 5: Oleaje registrado en San Juan, PR durante el huracán María sobre la Isla

En las costas de San Juan el Servicio Nacional de Meteorología de Puerto Rico registró 2.5 pies por encima de los niveles del mar normales (Imagen 5) y en Fajardo la boya que media la altura de estas dejó de transmitir información desde el

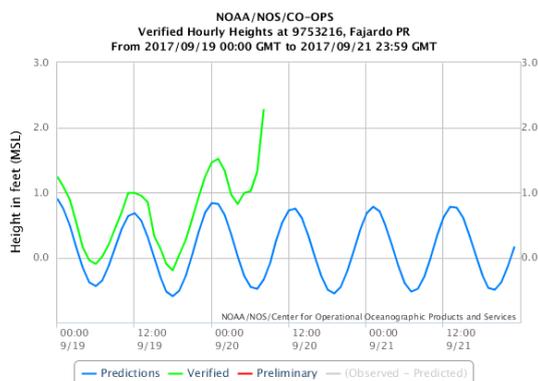
Imagen 6: Oleaje registrado en Fajardo, PR durante el huracán María sobre la Isla

puerto (Imagen 6). Asumimos de esta figura 6 que las olas pudieron haber alcanzado más de 2-3 pies por encima de los valores normales de niveles del mar.

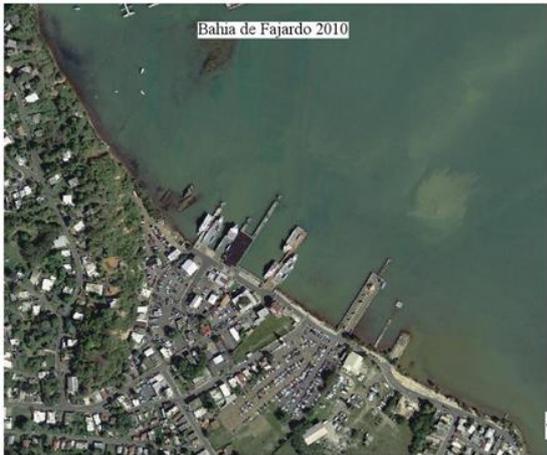
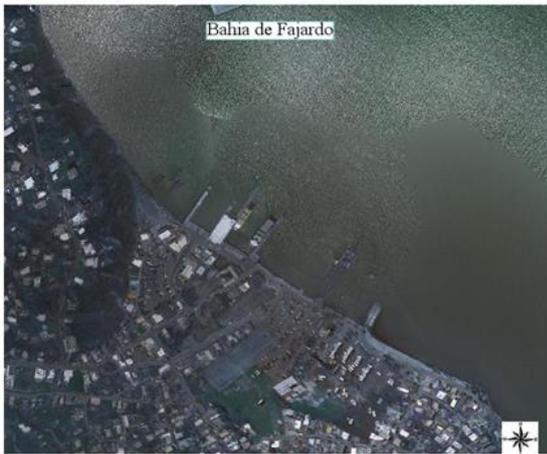
Imagen 7: Fotografías aéreas de la Bahía de Fajardo en el 2010 y 2017

Para los resultados de la Bahía de Fajardo tenemos las siguientes imágenes, la Imagen 7 muestra el área de estudio que utilizamos en la bahía de Fajardo

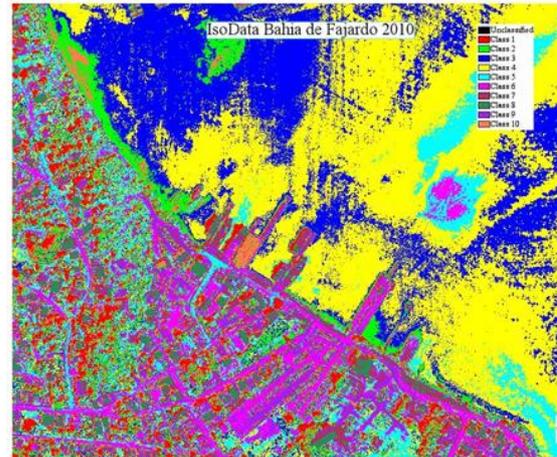
Imagen 8: Isodata de la Bahía de Fajardo en el 2010

Como se explica en la metodología el primer procesamiento fue una clasificación no-supervisada como se muestra en las Imagenes 8 (2010) y 9 (25 de septiembre de 2017). Estas dos imágenes muestran una representación de varias clases detectadas por el algoritmo. Podemos denotar que para la imagen del 2010 las clases muestran cierto orden, mientras que en la imagen del 2017 se ve la diferencia entre las clases.

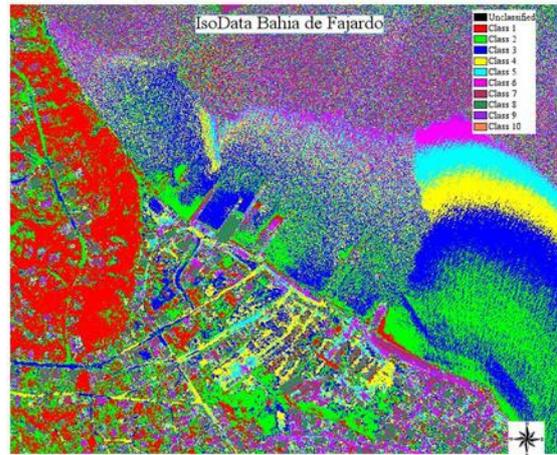
Imagen 9: Isodata de la Bahía de Fajardo en el 2015

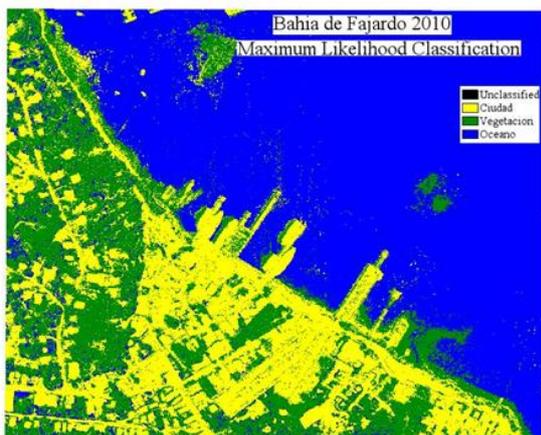
Imagen10: Maximum Likelihood Classification de la Bahía de Fajardo en el 2010

El cambio más significativo entre las dos clasificaciones supervisadas Imagenes 10 y 11 fue la disminución drástica de la vegetación en la del 25 de septiembre de 2017. Por la composición física de la bahía de Fajardo, no hubo clasificación de arena ya que no tiene espacios de playa. Por esta misma razón no encontramos una erosión pronunciada en la Bahía de Fajardo.

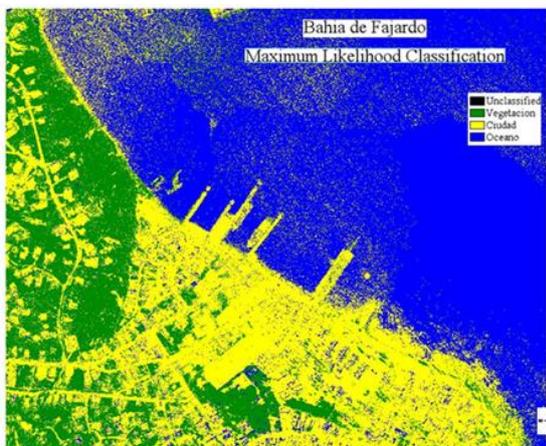
Imagen 11: Maximum Likelihood Classification de la Bahía de Fajardo en el 2015

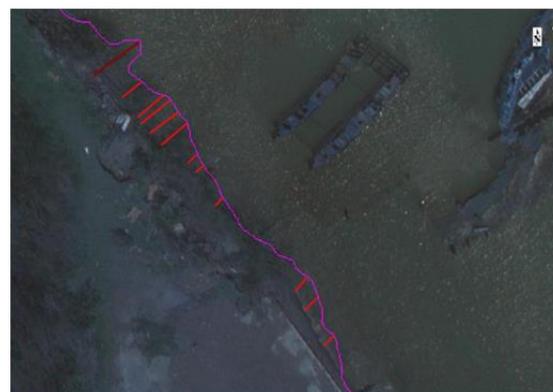
En la bahía de Fajardo encontramos una disminución de costa de un valor estimado de 3.72 m en 64.54 m de costa como muestra en la Imagen 12.

Imagen 12: Erosión en la Bahía de Fajardo en el 2015

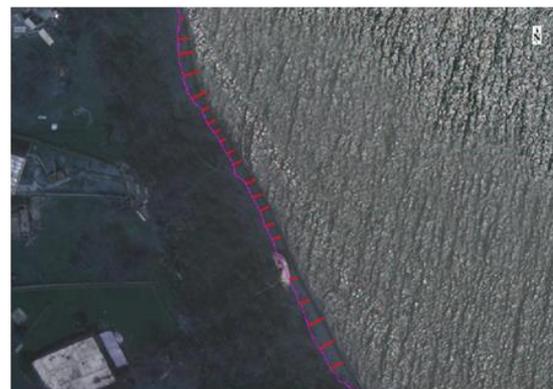
Por el contrario, en otra área de la misma costa encontramos un lugar de deposición de aproximadamente alrededor de 2.12 m en un 83.20 m de costa como muestra en la imagen 13.

Imagen 13: Deposición en la Bahía de Fajardo en el 2015

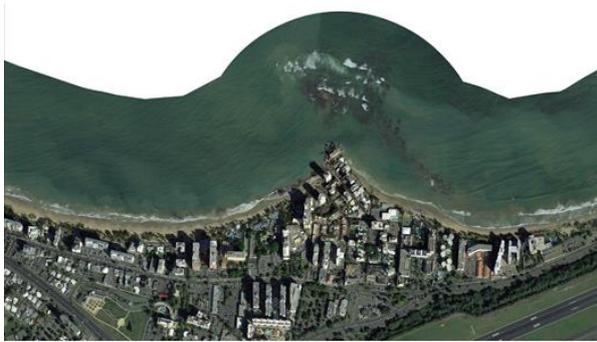
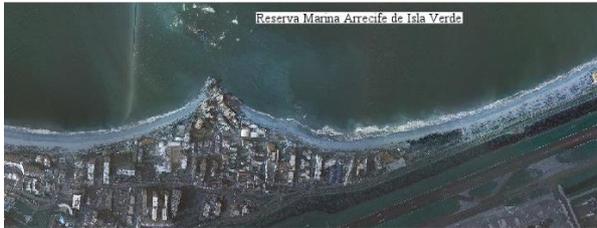
Imagen 14: Reserva Marina Arrecife Isla Verde 2010 (superior) y 24 de septiembre de 2017 (inferior).

Con la Reserva Marina Arrecife de Isla Verde en Carolina obtuvimos otros datos no tan diferentes a estos. En la Imagen 14 se muestra la comparación de las fotografías aéreas del 2010 y del 24 de septiembre de 2017.

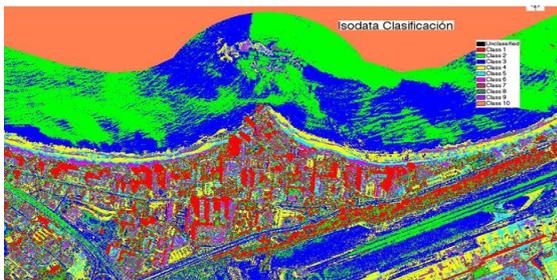
Imagen 15: Reserva Marina Arrecife Isla Verde Isodata 2010

Al igual que en la Bahía de Fajardo el primer procesamiento fue una clasificación no supervisada (IsoData) como podemos observar en las imágenes 15 y 16. En la imagen del 2010 notamos cierto orden en las clases que el algoritmo detectó, mientras que en la imagen del 2017 una clase muy significativa al borde de toda la costa color violeta claro que podemos inferir que sea la clasificación para arena.

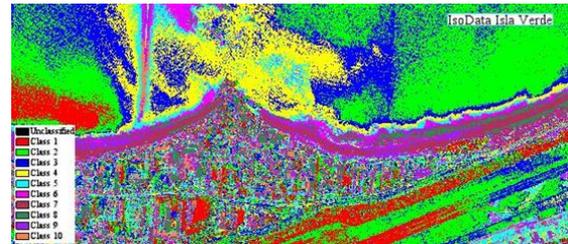
Imagen 16: Reserva Marina Arrecife Isla Verde Isodata 2015

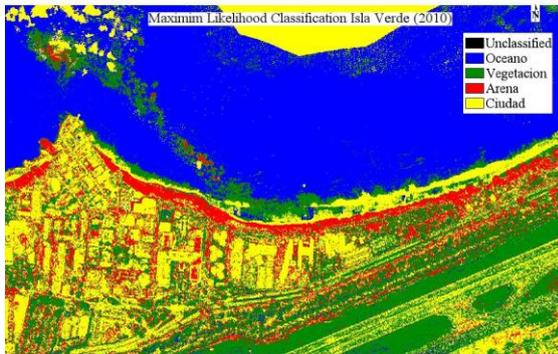
Imagen 17: Maximum Likelihood Classification de la Reserva Marina Arrecife de Isla Verde 2010

En las imágenes clasificadas utilizamos un área distintas ya había una línea del mosaico de la imagen que afectaba el análisis de esta. Al comparar las dos clasificaciones supervisadas (Imágenes 17 y 18) observamos disminución en la vegetación en la imagen del 24 de septiembre de 2017. Además, observamos el detalle de un incremento en las áreas clasificadas como de arena. Concluimos de esto que la marejada ciclónica fue tan fuerte que las olas entraron más allá de la costa y depositaron arena en las zonas de carretera y viviendas. Para evidenciar lo antes dicho en la figura 19 medimos un área de deposición de 56.8627m (Imagen 20) desde un punto de referencia ambiguo pero útil para estos propósitos de comparación entre dos imágenes del mismo lugar con 7 años de diferencia. Mientras que en la Imagen 21 medimos una distancia de 63.8905m (Imagen 22). Además de medir la distancia en la cual se

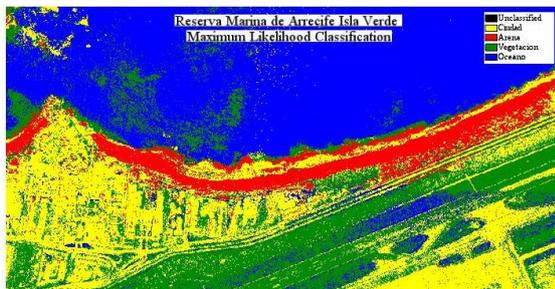
Imagen 18: Maximum Likelihood Classification de la Reserva Marina Arrecife de Isla Verde 2015

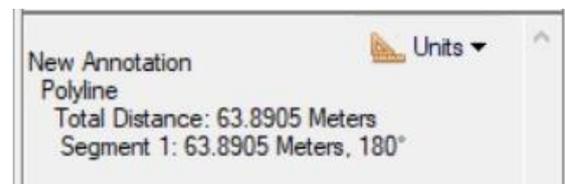
Imagen 22: Medición de deposición

En estas últimas dos imágenes se juzgar visualmente hasta donde llego la arena tras el evento del Huracán.
