# Identificación de deslizamientos de terreno utilizando fotos aéreas de Ponce, Puerto Rico

Rosimar Ríos Berríos y Fernando Martínez Torres

11 de enero de 2011

Afilación Académica: Universidad de Puerto Rico en Mayagüez

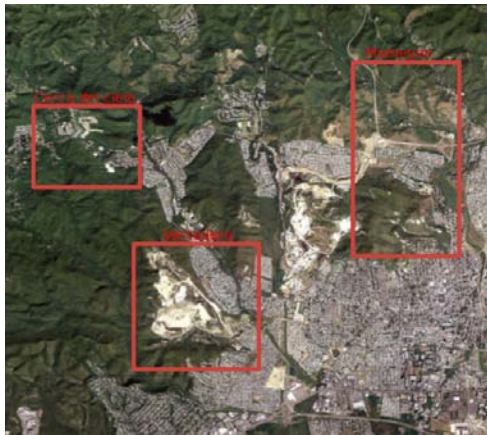
(a) Comunidades

(b) Lugares de interés para visitar

Figure 4: Área estudiada en la ciudad de Ponce.

Finalmente, se visitaron las tres comunidades para tomar datos de campo con un GPS para validar los resultados obtenidos (fig. 4b).

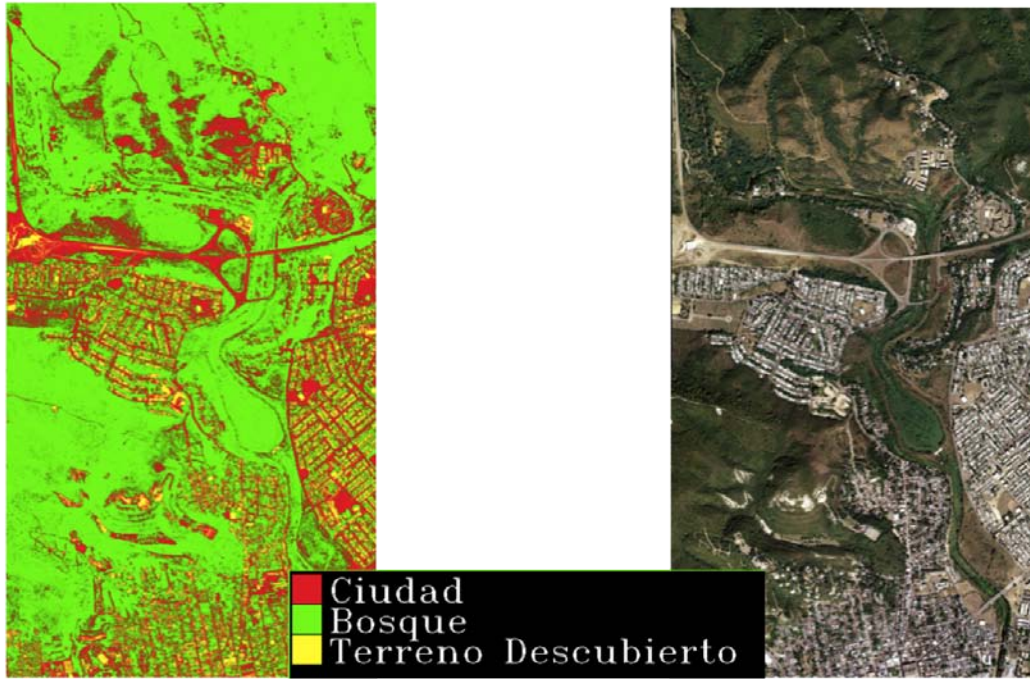
(a) Minimum Distance

(b) Maximum Likelihood

Figura 7: Clasificaciones Supervisadas de Mameyes

mostrada en el mosaico (sección 4.1.2), pero resultó incluir también el sector de “Mameyes viejo” que fue afectado por el desastre del 1985 (fig. 7b) .

Primeramente, se aprecia que en la zona de “Mameyes viejo” aún hay áreas de deslizamientos, pero algunas áreas fueron clasificados bajo la clase de ciudad. Además, en esta imagen se ve ahora que las zonas montañosas al norte fueron clasificadas como ciudad, y sólo una pequeña parte fue clasificada como terreno descubierto y algunos pixeles también fueron clasificados como ciudad. En la imagen original se aprecia la construcción de una nueva vía de rodaje, la cual fue clasificada como ciudad en su mayoría, aunque parte fue clasificada como terreno descubierto. Por lo tanto, esa zona no se consideró como un deslizamiento de terreno.

Esta clasificación (fig. 7a) identificó muy bien las zonas de ciudad y las distinguió bastante de zonas de terreno descubierto. Las áreas de vegetación se clasificaron excelentemente bajo la clase de bosque. El área de “Mameyes viejo” también presenta aquí zonas de deslizamientos de terreno. En la zona de construcción de la nueva carretera apareció un área mayor de terreno descubierto, pero ya se explicó anteriormente que es sólo parte de la construcción. Las montañas al norte también fueron clasificadas como ciudad al igual que con la otra técnica de clasificación multiespectral (fig. 7b). Sin embargo, una cantidad mayor de pixeles fue clasificada como terreno descubierto en esa misma zona, aunque al compararse con la imagen original se aprecia que esos pixeles corresponden a un complejo de viviendas. Dada la situación que esa zona no presenta características similares a los otros deslizamientos, se optó por incluir esa área en los lugares donde se pretendía tomar datos de campo para la validación de resultados.

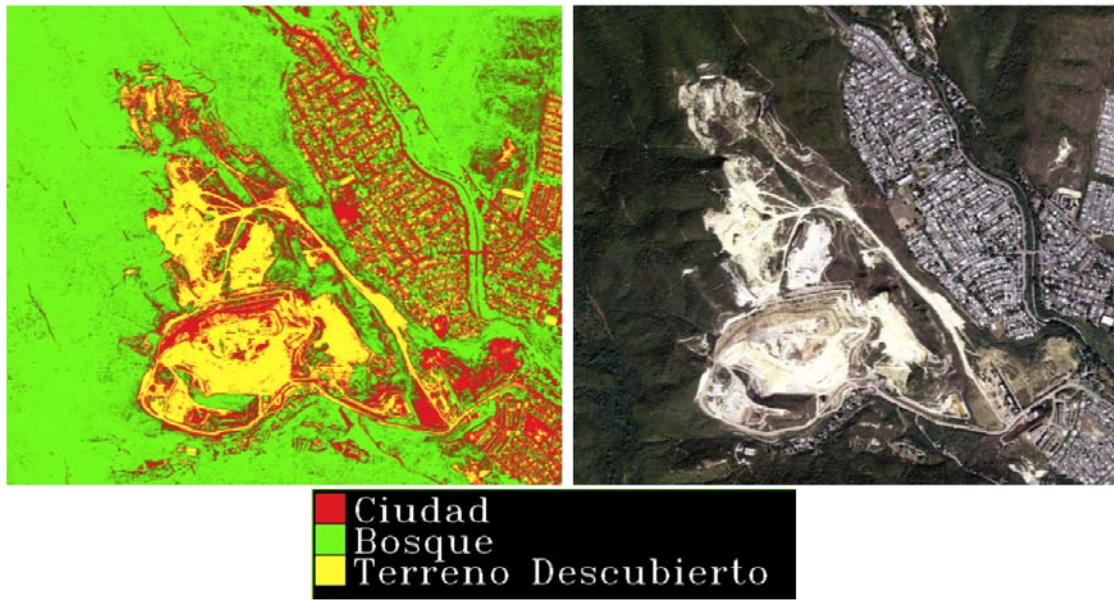
(a) Minimun Distance

Figura 8: Clasificaciones Supervisadas del Vertedero

La figura 8a muestra el corte de la foto aérea original y la clasificación realizada. En general, se puede apreciar una zona de terreno descubierto principal con otras áreas similares y aledañas. Los “caminos” fueron clasificados como terrenos descubiertos también. Al noreste de la imagen hay un área parecida a las áreas montañosas discutidas en el caso de Mameyes, pero en este caso fueron clasificadas como bosque y unos pocos pixeles como ciudad. Se observa, además el mismo problema de
