# Impacto del Huracán María en Arecibo, Puerto Rico

## Resumen:

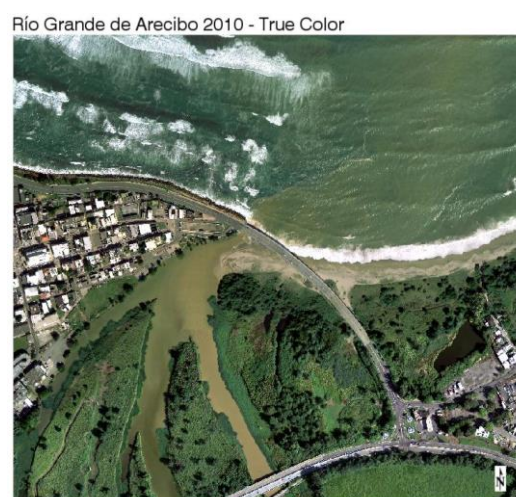
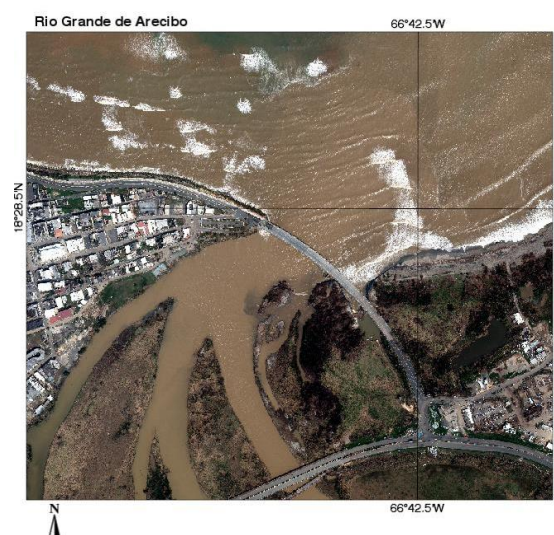
Imagen 4. Río Grande de Arecibo 2010 en color verdadero.

Imagen 5. Río Grande de Arecibo 2017 en color verdadero.

En la Imagen 4 e Imagen 5 se pueden observar ambas imágenes, antes (2010) y después del huracán (23 de septiembre de 2017) en color verdadero con las bandas roja, azul y verde. Luego de la corrección atmosférica se mostró esencialmente un aumento en la sedimentación depositada al océano de la desembocadura del río y el gran crecimiento que obtuvo el río, ya que como mencionado anteriormente, la isla recibió una gran cantidad de lluvia en menos de 24 horas. Además, se apreció claramente la disminución en densidad de la vegetación dejando bastante terreno al descubierto.

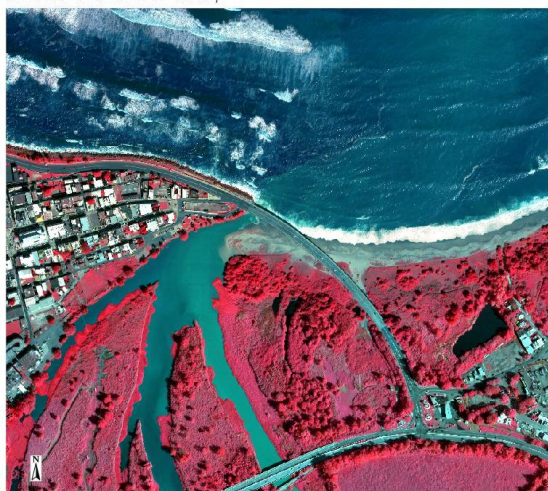
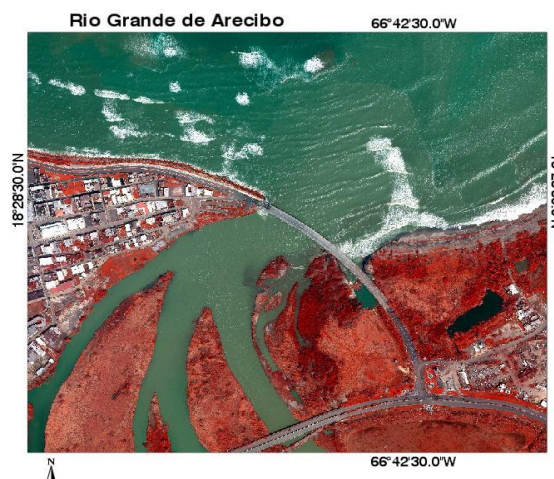
*Imagen 6. Río Grande de Arecibo 2010 infrarrojo.*

*Imagen 7. Río Grande de Arecibo 2017 infrarrojo.*

En la Imagen 6 y 7 se observaron las mismas imágenes, pero esta vez con las bandas infrarroja, verde y azul. La vegetación saludable tiene un máximo de reflectancia en la zona infrarroja del espectro, así que en estas imágenes se pudo visualizar la reducción de la vegetación a partir del cambio en intensidad con la que están reflejando. También los patrones, textura y el contraste entre la vegetación y los cuerpos de agua son más claros.

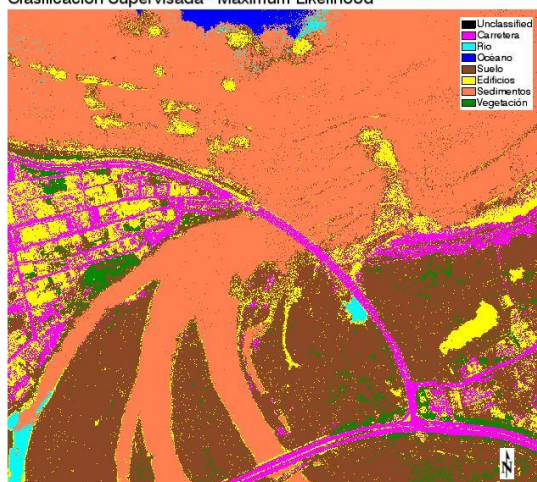
Imagen 8. Río Grande de Arecibo 2010  
Clasificación Supervisada

Imagen 9. Río Grande de Arecibo 2017  
Clasificación Supervisada

En las imágenes 8 y 9 se pueden apreciar los resultados obtenidos para el caso de las clasificaciones supervisadas utilizando el proceso de *Maximum Likelihood Classification* de las cuales se tomaron como regiones de interés el río,

carreteras, océano, suelo, edificios, sedimentos y vegetación. Este proceso se hizo para asignar clases conocidas a píxeles desconocidos. Los errores en la clasificación se atribuyen al training de las muestras. Gracias a la clasificación los cambios más notables fueron en la cantidad de vegetación. Luego del huracán todo el suelo quedó al descubierto. De igual forma es visiblemente notable el aumento en los sedimentos depositados luego del huracán y el área del océano que abarcan.

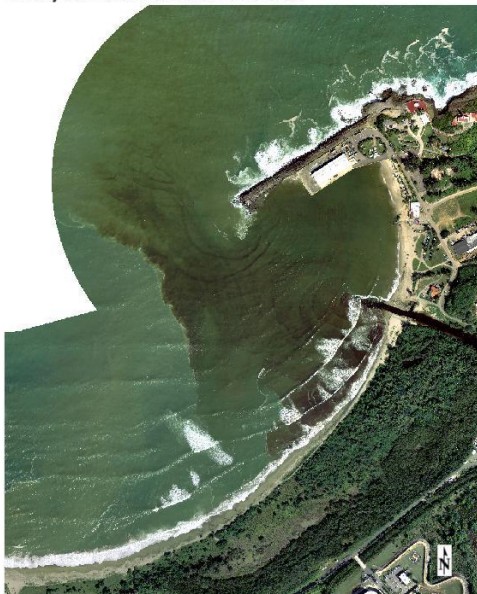
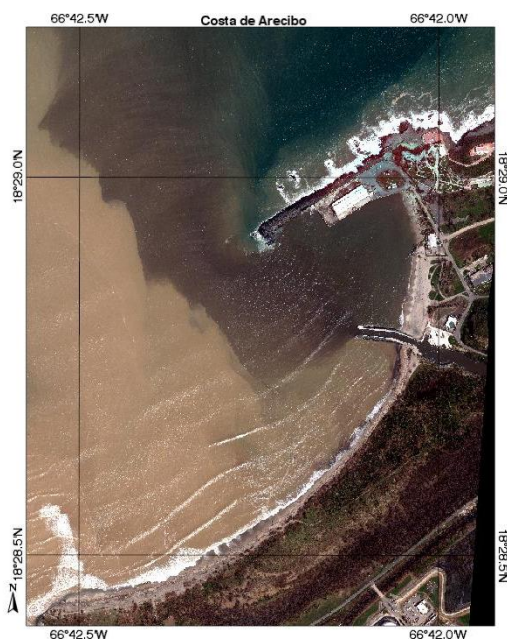
Imagen 16. Costa 2010

Imagen 17. Costa 23/sept/2017

La otra zona de estudio fue el área de la costa, la cual podemos observar en las imágenes 16 y 17 en color verdadero. Se puede observar claramente la gran área hasta donde se extienden los sedimentos suspendidos. Además, la división y el aumento en descarga de las aguas de la Ciénaga Tiburones de Arecibo que también tiene un aumento en su descarga, ya que toda esa área se sobre saturó creando una gran inundación en el área afectando zonas urbanas.

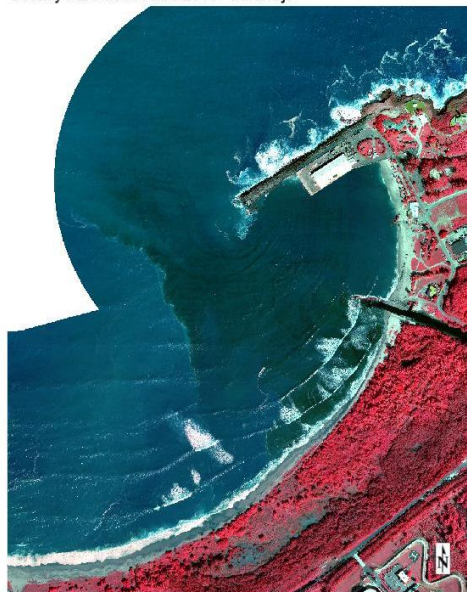
Imagen 18. Costa 2010 infrarrojo

Imagen 19. Costa 23/sep/2017 infrarrojo

En la Imagen 18 y 19, se cargó de igual manera la banda infrarroja, verde y azul y los resultados fueron parecidos al área del río. Es notable la diferencia en la intensidad con la cual la vegetación está reflejando en el infrarrojo, indicativo de la pérdida de la misma.

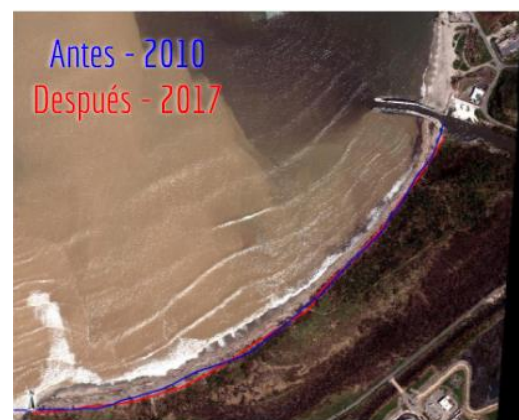
Imagen 24. Medidas de costa

En la Imagen 24 se puede observar una proyección de las dos líneas de costa sobre la imagen del 23 de septiembre de

2017. Se utilizó como referencia la vegetación para medir la costa antes y después del huracán María con la herramienta de ENVI 5.4 *Measure*. Se obtuvo que antes del huracán la costa tenía una longitud de 1,199.5 m y después 1,175.3 m. Se calculó una diferencia de 24.2 m, que en las imágenes se observa que fue debido a que el crecimiento del río invadió parte de la costa con su descarga al océano y la marejada ciclónica.

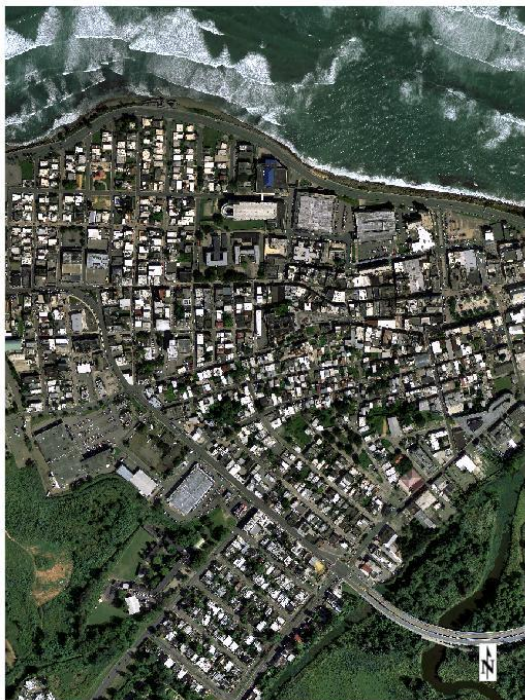
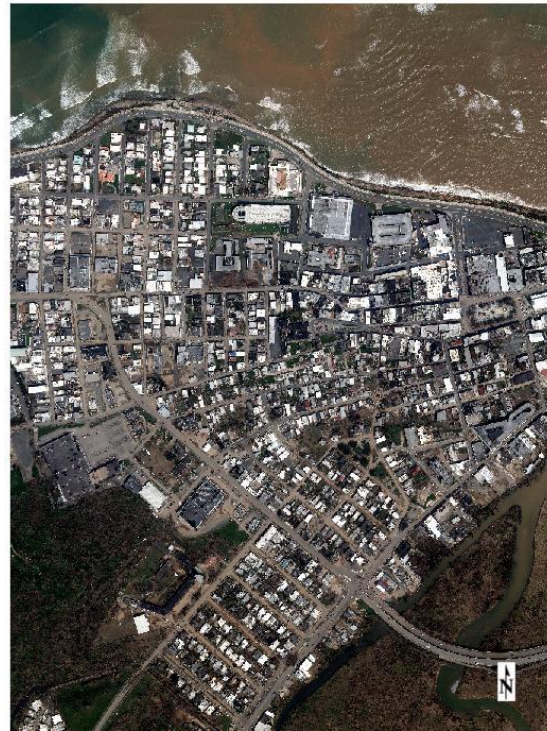
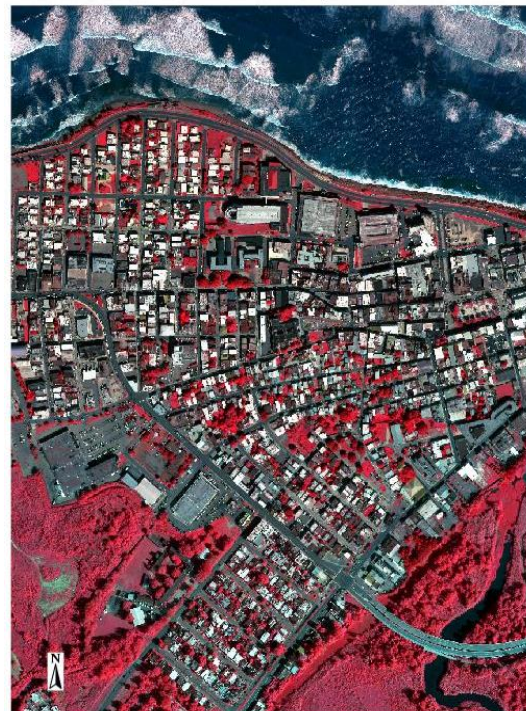
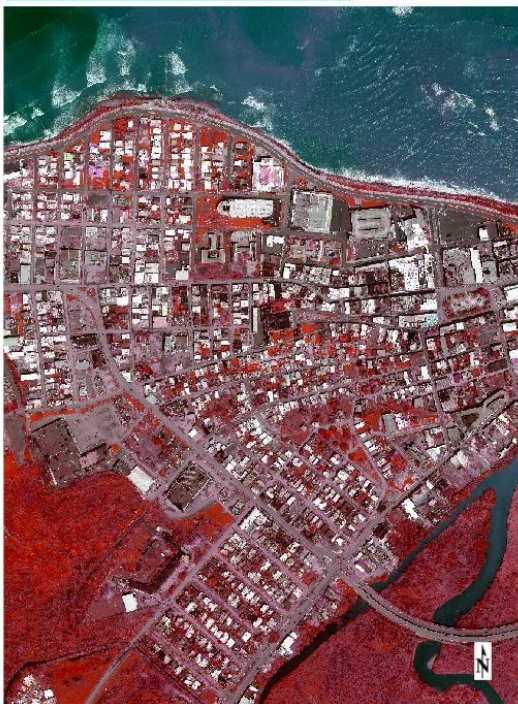
Imagen 25. Estructuras Arecibo 2010

Imagen 26. Estructuras Arecibo  
23/sept/ 2017

Imagen 27. Estructuras Arecibo 2010  
infrarrojo

Imagen 28. Estructuras Arecibo 2017 infrarrojo

La última zona de estudio fue donde hubo una mayor concentración de estructuras de la zona. Al igual que en los casos anteriores en la imagen 25 y 26 se pudo apreciar los colores verdaderos que mediante una comparación visual permite ver la diferencia en vegetación y hasta donde se extendieron los sedimentos. En las imágenes 27 y 28 se encuentran las infrarrojas, que nos percibió que entre las estructuras hay un poco de reflectancia a causa de presencia de sedimentos y particulado en las calles. Eso sucedió debido a la inundación que sufrió el área. En la imagen 42 más adelante se apreciará con más detalle los sedimentos.

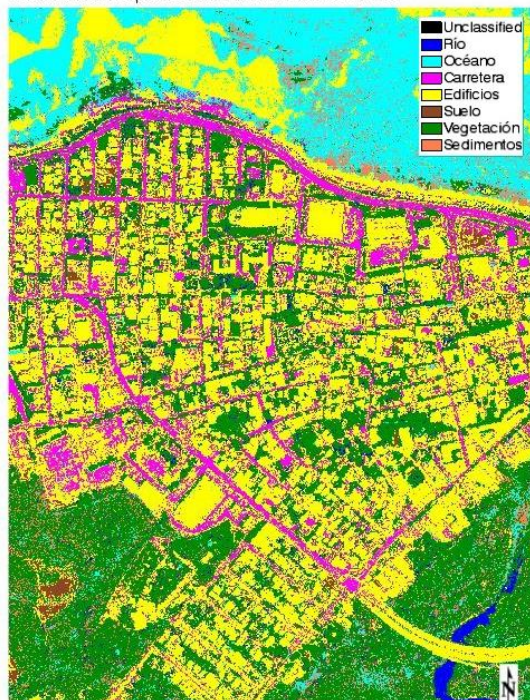
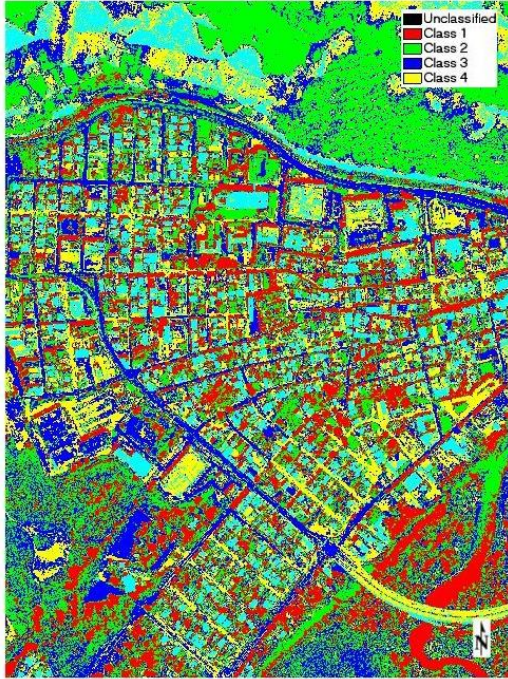
Imagen 29. Estructuras 2010 clasificación supervisada

Imagen 30. Estructuras 2017 clasificación supervisada

Imagen 31. Estructuras 2010 clasificación no supervisada.

Imagen 32. Estructuras 2017 clasificación no supervisada.

Por último, se utilizó el mismo método de las dos zonas anteriores para la clasificación supervisada y las clases a clasificar fueron: río, océano, carreteras, edificios, suelo, vegetación y sedimentos. Se vio que clasificó olas como ciudad, pero es algo un poco complicado de remendar. Sin embargo, esto no afectaba el estudio, ya que el objetivo era estudiar la ciudad y sedimentos. En la Imagen 29 e Imagen 30, se vio claramente la pérdida de vegetación entre medio de las estructuras que antes quizás no era tan evidente desde lejos. También los sedimentos suspendidos al océano no se extendían hasta esa área, pero luego del huracán sí. En la Imagen 31 y 32 la clasificación del océano y vegetación se ven más homogéneas porque todo es suelo libre y sedimentos, mientras en la de antes había diferentes clases de vegetación y el océano tenía mucha actividad de oleaje.
