# **Cambios geomorfológicos y sedimentarios en las desembocaduras de cuatro ríos en las costas de Puerto Rico en el año 2022**

**Resumen-** Las costas de Puerto Rico son ambientes transicionales muy dinámicos y cambiantes. Los puntos donde los ríos tienen sus desembocaduras ocurren modificaciones en la distribución de sedimentos y, por consiguiente, su geomorfología. Este proyecto tiene como objetivo utilizar técnicas de percepción remota para visualizar cambios en la línea costera en las desembocaduras de cuatro ríos en Puerto Rico. Estos ríos son La Plata, costa norte, Guayanés, costa este, Salinas, costa sur y Guanajibo, costa oeste. Investigaciones similares se han llevado a cabo, donde se demuestra que los cambios en líneas costeras en playas y desembocaduras de ríos están influenciados por factores naturales y antropogénicos. Los resultados demuestran que el Río La Plata tiene los cambios más importantes en cuanto a anchura de la desembocadura y largo de playa. Los otros ríos siguen patrones y cambios similares entre ellos. Estos cambios parecen estar asociados a los periodos de sequía o lluvias en el año, corrientes litorales y factores oceanográficos y costeros y el flujo

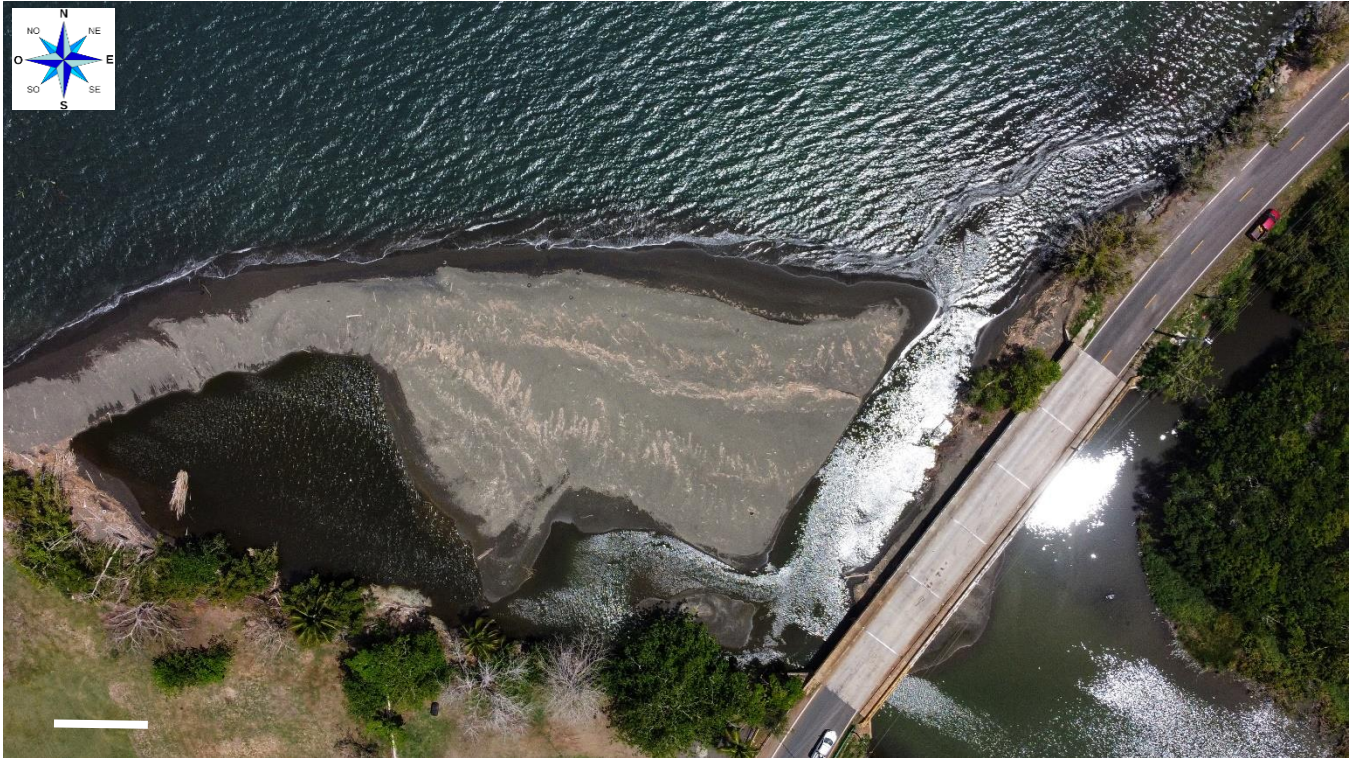
Figura 10 Foto Drone de la desembocadura del Río Guanajibo. Escala 20 metros.

Río Guanajibo- Fotos tomadas el 21 abril 2023 a las 11:16 a.m. Ese día el ancho de la desembocadura fue de 12.5 metros, por lo que la barra de sedimentos estaba ancha y alargada. La Playa Guanajibo presentaba erosión. En comparación a marzo 2022, que la desembocadura estaba más ancha y hacia el noroeste, en este momento la boca se encontraba más cerrada y en dirección hacia el norte (Figura 10).

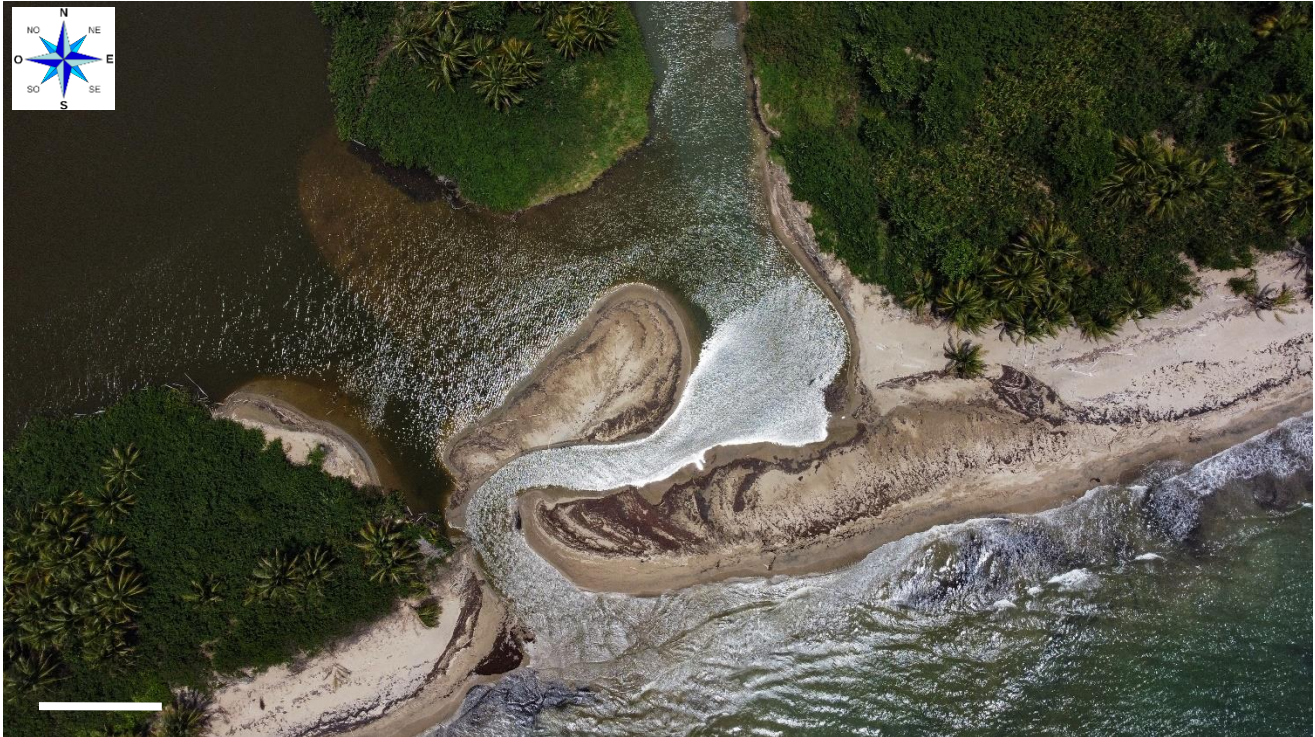
Figura 12 Foto Drone de la desembocadura del Río Guayanés. Escala 20 metros.

Río Guayanés- Fotos tomadas el 23 abril 2023 a las 11:54 a.m. La desembocadura era de un canal en ese momento con una anchura de 12.6 metros. La boca tenía una forma peculiar de “S”. En comparación con marzo 2022, el área se encontraba relativamente similar (Figura 12).

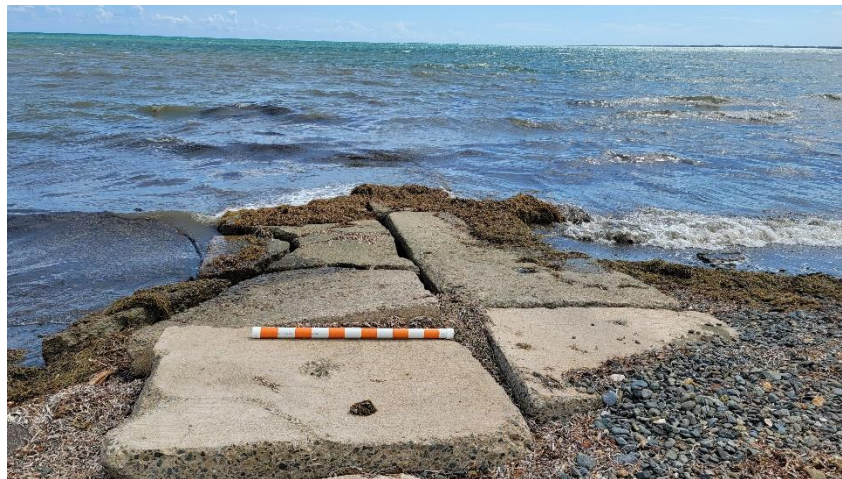
Figura 23 Instrumento utilizado para la escala en las fotos de drone
