Evaluación de cambios en la costa del municipio de Loíza, Puerto Rico, en área cercana a Parcelas Suárez de 2016 a 2023

*Universidad de Puerto Rico – Recinto de Mayagüez
Departamento de Geología, GEOL 4048- Aplicaciones Geológicas de Percepción Remota
13 de mayo de 2024*

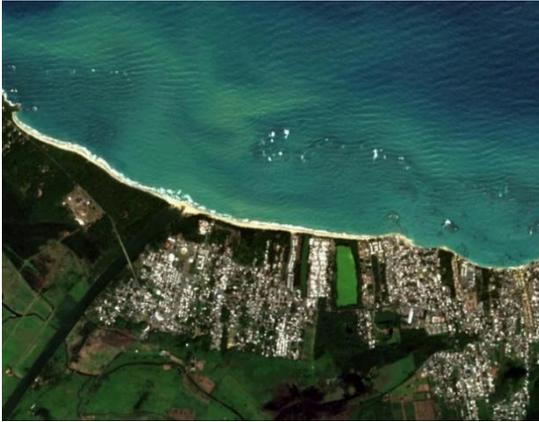
Imagen 1: Área de Parcelas Suárez en 2016

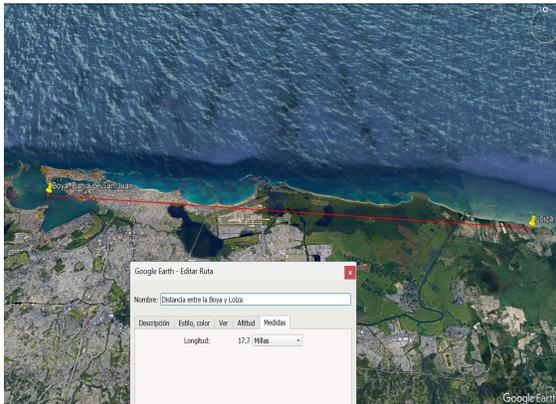
Imagen 9: Distancia entre la boya en la Bahía de San Juan y Loíza (17.7 millas)

En adición a las imágenes obtenidas de febrero durante el periodo de 2016 a 2023, se obtuvieron datos de las mareas y sus predicciones. Estos datos fueron obtenidos del portal *Tides and Currents* de NOAA. Cada imagen de predicción y marea estimada fue obtenida tomando en cuenta el día y la hora en que los satélites capturaban las imágenes de Puerto Rico. Las medidas de las mareas fueron obtenidas de una boya en la bahía de San Juan, específicamente en el área de La Puntilla. Esta boya se sitúa aproximadamente a 17.7 millas de distancia de Parcelas Suarez en Loíza. Esta medida fue obtenida utilizando Google Earth Pro.

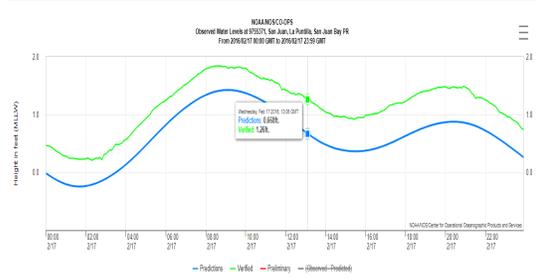
Imagen 10: Predicciones y marea estimada de Febrero 2016

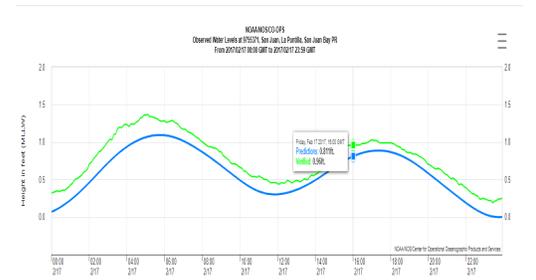
Imagen 11: Predicciones y marea estimada de Febrero 2017

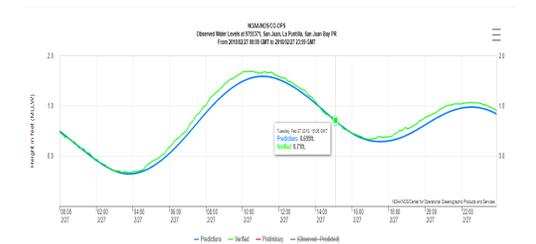
Imagen 12: Predicciones y marea estimada de Febrero 2018

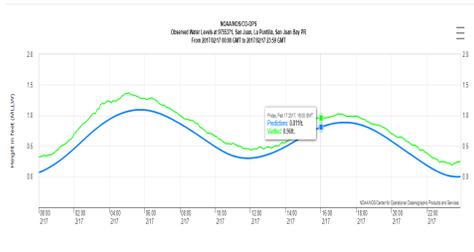
Imagen 13: Predicciones y marea estimada de Febrero 2019

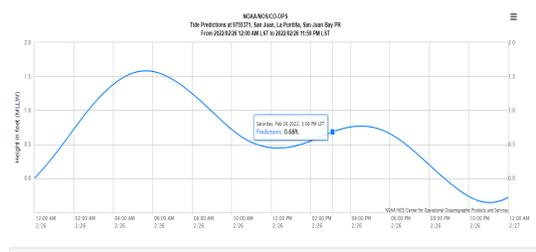
Imagen 16: Predicciones y marea estimada de Febrero 2022

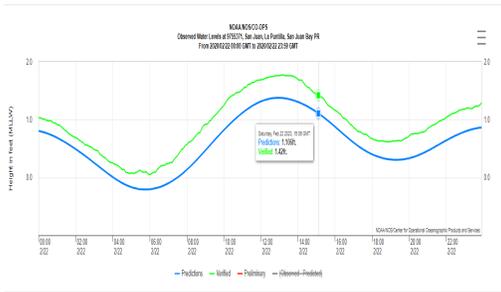
Imagen 14: Predicciones y marea estimada de Febrero 2020

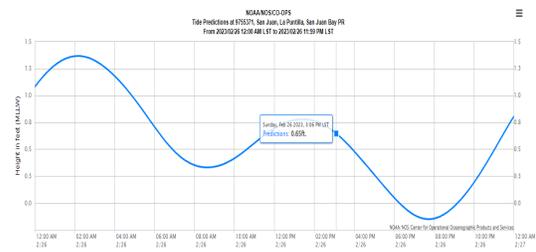
Imagen 17: Predicciones y marea estimada de Febrero 2023

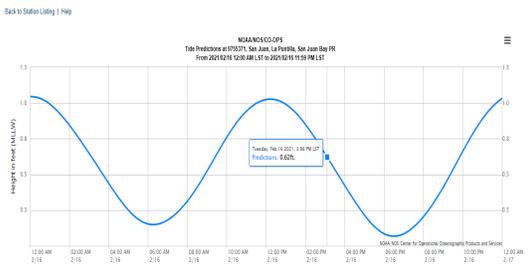
Imagen 15: Predicciones y marea estimada de Febrero 2021

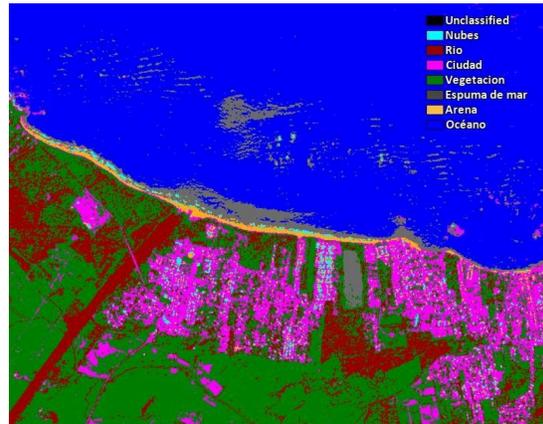
Imagen 18: Maximum Likelihood 2016

Luego de generar las 8 imágenes conteniendo el área de interés, se realizaron clasificaciones supervisadas (Maximum Likelihood) y no supervisadas (IsoData). El algoritmo Maximum Likelihood utiliza estadísticas de probabilidad para asignar cada píxel de la imagen a una clase específica basada en su similitud espectral con las firmas espectrales de entrenamiento. En este estudio se entrenó el clasificador proporcionando muestras de píxeles etiquetados para cada región de interés utilizando la herramienta de ROI en ENVI 6.0. Una vez que el clasificador fue entrenado, asignando las siete regiones de interés o clases, se aplicó a toda la imagen para asignar píxeles a una clase específica. Esto permite mapear la distribución espacial de las diferentes clases y posteriormente poder analizar el área de estudio. Las siete clases asignadas en todas las imágenes fueron; Nubes, de color azul brillante, Río, de color rojo, Ciudad, de color rosa, Vegetación, de color verde, Espuma de mar, de color gris, Arena, de color naranja y Océano, de azul royal.

La clasificación de Maximum Likelihood reveló patrones espaciales distintivos de erosión costera en el área de estudio. Se identificaron áreas específicas a lo largo de la línea costera que exhibieron una mayor pérdida de tierra, indicativa de procesos erosivos activos. Estas áreas pueden estar asociadas con factores como la exposición al oleaje, la geomorfología local y la presencia de infraestructuras humanas. Al comparar las clasificaciones de diferentes períodos temporales, se observó una evolución temporal en la erosión costera. Se detectaron cambios en la distribución y extensión de las áreas erosionadas, lo que sugiere una dinámica compleja de la erosión a lo largo del tiempo. Además, se tomó en cuenta la data obtenida de la NOAA de Tides and Currents. Esta data demostró un ligero aumento en el nivel del mar a través de los años. A pesar de que el nivel del aumento fue pequeño, era importante mencionarlo ya que estos factores pudieron haber afectado levemente las clasificaciones en ENVI ya que un

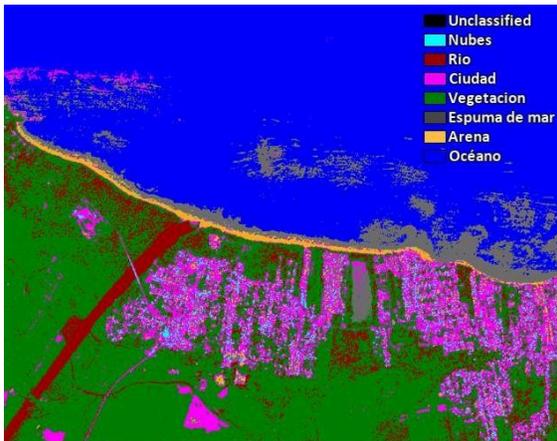
Imagen 19: Maximum Likelihood 2017

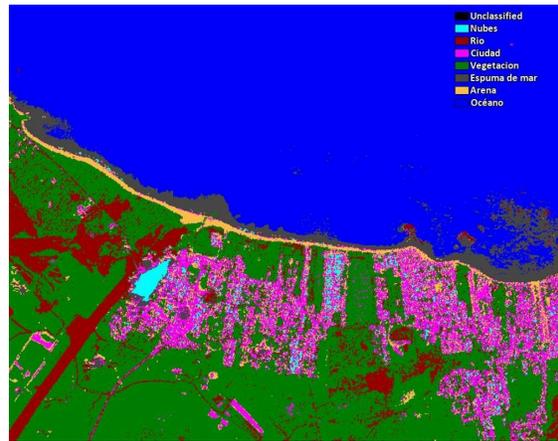
Imagen 22: Maximum Likelihood 2020

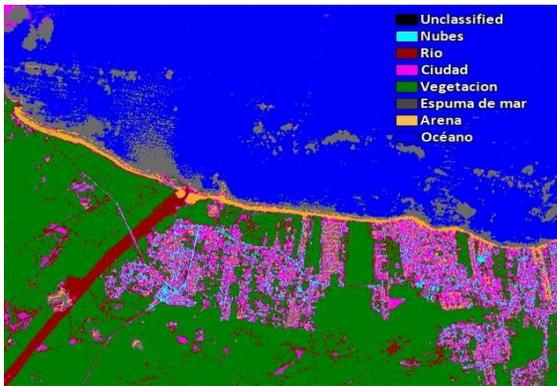
Imagen 20: Maximum Likelihood 2018

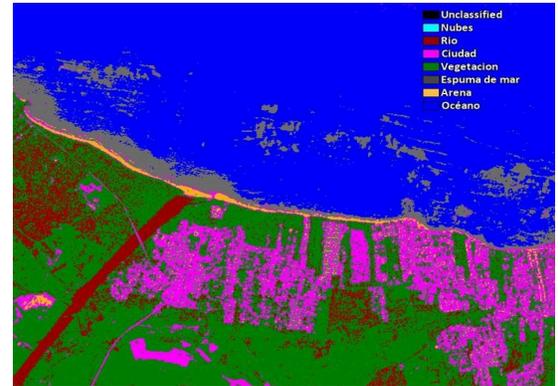
Imagen 23: Maximum Likelihood 2021

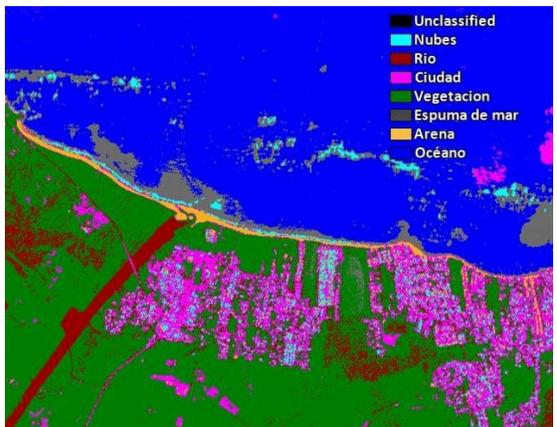
Imagen 21: Maximum Likelihood 2019

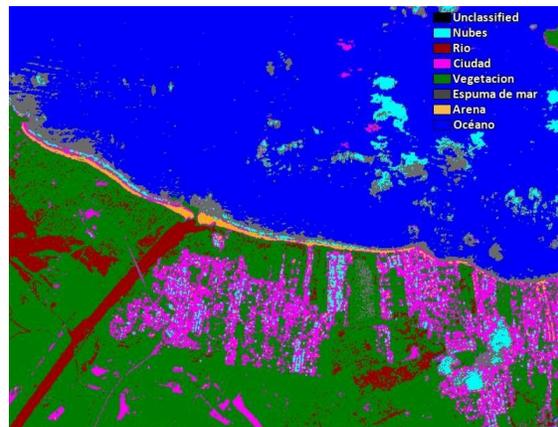
Imagen 24: Maximum Likelihood 2022

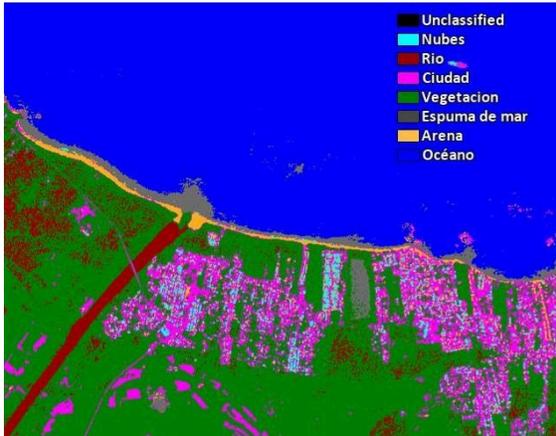
Imagen 25: Maximum Likelihood 2023

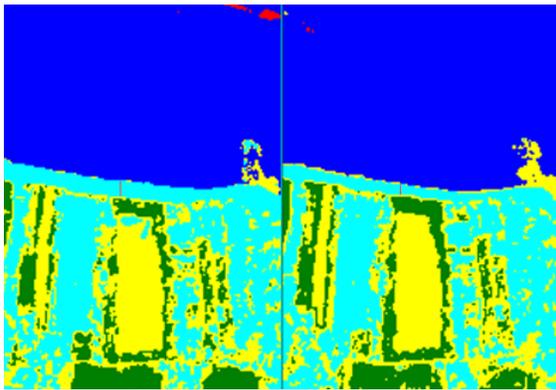
Imagen 26: Isodata (2017 vs 2023)

La clasificación no supervisada se realizó utilizando el algoritmo de Isodata. Este tipo de clasificación no necesita entrenamiento, por lo que como usuarios no tuvimos responsabilidad en las clasificaciones de las imágenes resultantes.

La clasificación de Isodata no pareció una buena alternativa para hacer comparar cambios en la costa entre las imágenes. Las clasificaciones de los píxeles en las distintas categorías no resultaron muy acertadas.

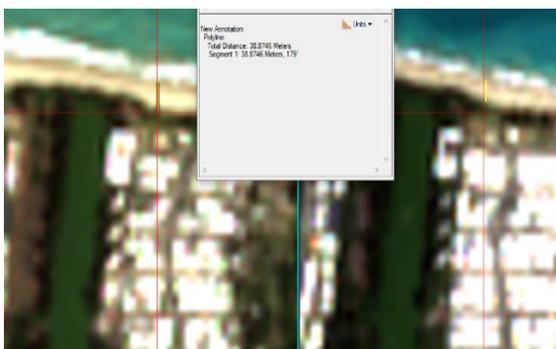
Imagen 27: Mensuration 2016

Se midió la longitud de la costa en un lugar específico utilizando las imágenes de 2016 y 2023. Para ello, se colocaron las imágenes una al lado de la otra (*2x2 view*) y se realizó un enlace (“link”) para poder explorar ambas imágenes en las mismas coordenadas al mismo tiempo. Luego, se utilizó la herramienta de Mensuration para medir la longitud de la costa a partir de un punto de la arena expuesta (sin vegetación) en dirección al mar hasta llegar a la línea divisoria del mar y la arena.

Finalmente, la medición de la costa obtenida con la herramienta de Mensuration en el lugar seleccionado fue de 38.8 metros para la imagen de 2016. Mientras que la medición obtenida para la misma localización pero en la imagen de 2023 fue de 29.6 metros. Esto representa una disminución de 9.26 metros para el periodo estudiado y una pérdida anual de 1.16 metros.

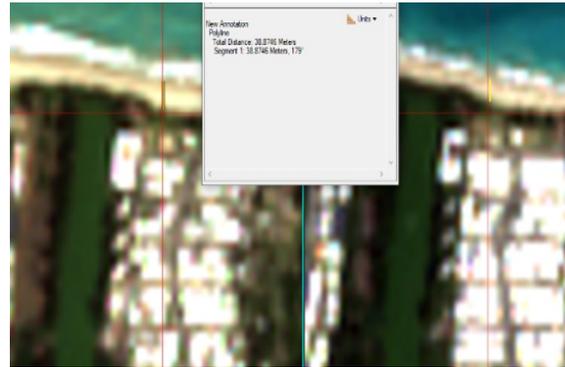
Imagen 28: Mensuration 2023
