# Efecto de los proyectos solares industriales en la vegetación en Puerto Rico

Luis A. Colón Sánchez

GEOL 6225

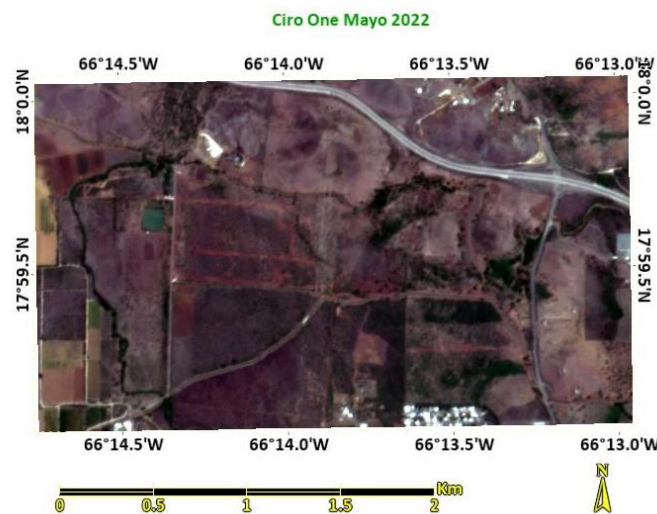
Figura 1. Imagen satelital Ciro One Mayo 2022

En estas imágenes se observa cómo estaba el terreno utilizado para el proyecto antes de su construcción. En el área oeste del proyecto hay vegetación leve, en su mayoría con valores de NDVI menores a 0.5 (Figura 2). En la parte este hay mayor densidad vegetativa, y los valores llegan hasta 0.68 y un poco más altos. Es posible que la región estuviera atravesando un periodo de sequía leve. Las zonas que siempre están en color blanco son las carreteras y construcciones.

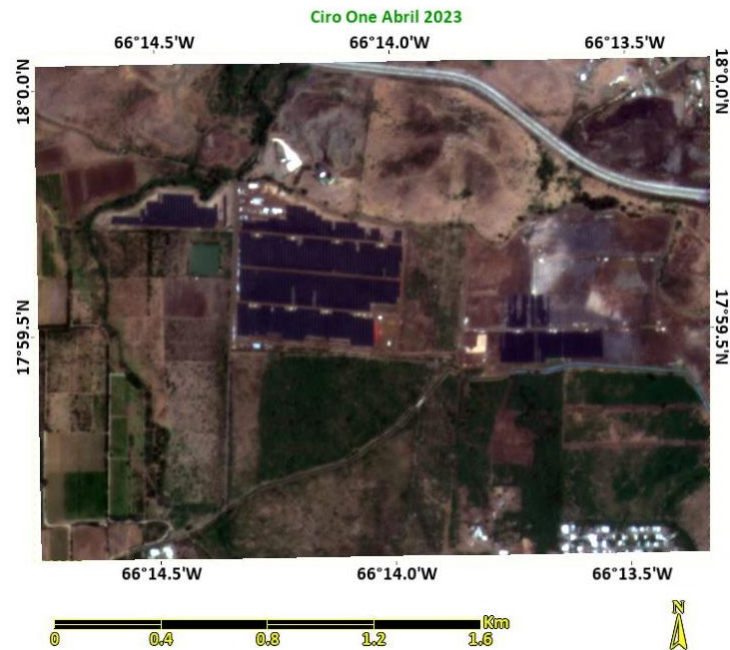
Figura 5. Imagen satelital 'Ciro One' Abril 2023

Dos meses después, se puede observar que el proyecto está más avanzado y ya cuenta con muchos más paneles solares instalados. Se limpió un área adicional al este con la maquinaria, y comenzó a crecer vegetación en el centro del proyecto. Los terrenos circundantes muestran una cobertura vegetal similar, reflejada en la Figura 6.

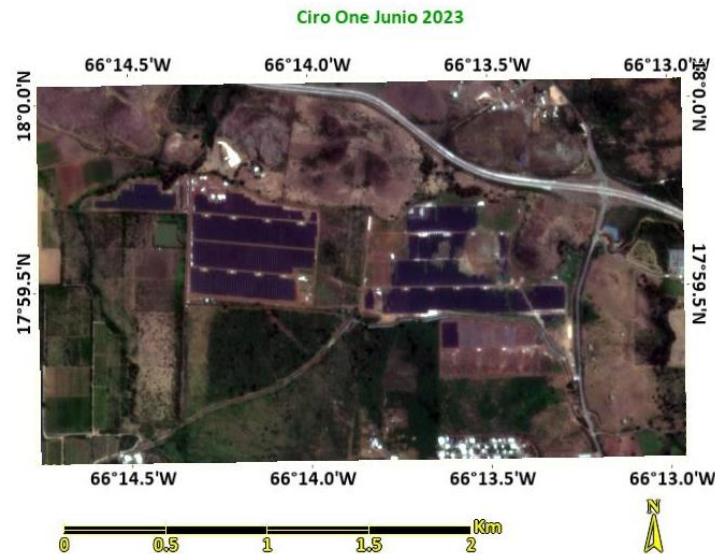
Figura 7. Imagen satelital 'Ciro One' Junio 2023

De nuevo han pasado dos meses desde las imágenes anteriores, y aquí se observa que se limpió otra parte del terreno al sureste y se han instalado paneles adicionales. Ha comenzado a crecer vegetación en la parte noreste del proyecto, cerca de los paneles. La vegetación circundante se ha mantenido similar a la de dos meses antes. Algunos paneles solares ya no se ven tan brillantes en la imagen satelital (Figura 7), y en la imagen de NDVI (Figura 8) se observa que ya no tienen colores blancos, sino que ahora se ven de color verde claro. Esto podría ser causado por el ángulo del Sol en el momento que se tomó la imagen, o la suciedad que se ha acumulado sobre los paneles.

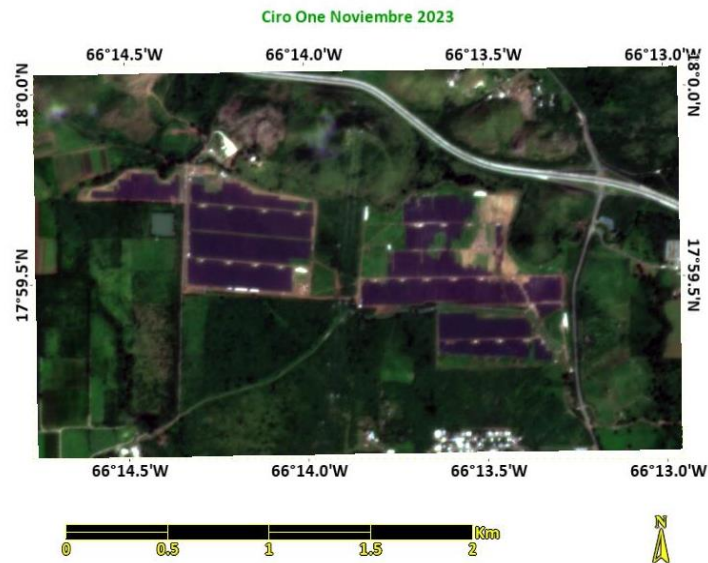
Figura 9. Imagen satelital Ciro One Noviembre 2023

Cinco meses después, ya se observa que el proyecto está completado y se han instalado todos los paneles solares. Esta época coincide con el final de la temporada de huracanes, y típicamente son meses lluviosos (NWS, 2024). Se observa un aumento considerable en la vegetación en los terrenos alrededor del proyecto. El cambio más drástico ocurrió en los terrenos del norte, que en los meses anteriores estaban bastante secos. Además, hay vegetación creciendo entre los paneles y cerca de ellos en muchas áreas, aunque quedan algunos espacios con suelo desnudo.

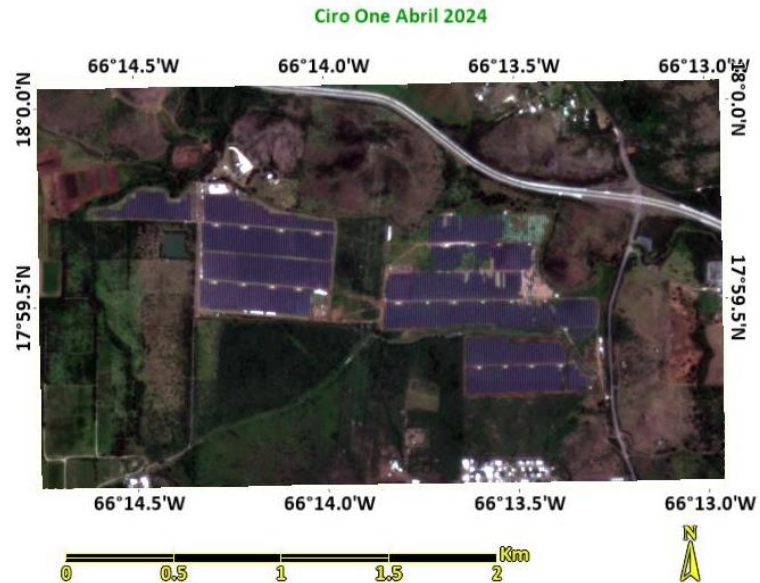
Figura 11. Imagen satelital 'Ciro One' Abril 2024

Esta imagen refleja el estado actual del proyecto. La vegetación disminuyó un poco en comparación a las imágenes de noviembre 2023. El cambio mayor se observa en los terrenos del norte. Aún hay bastante vegetación en la parte central del proyecto, pero la cobertura vegetal entre las filas de paneles y en el perímetro del proyecto disminuyó.

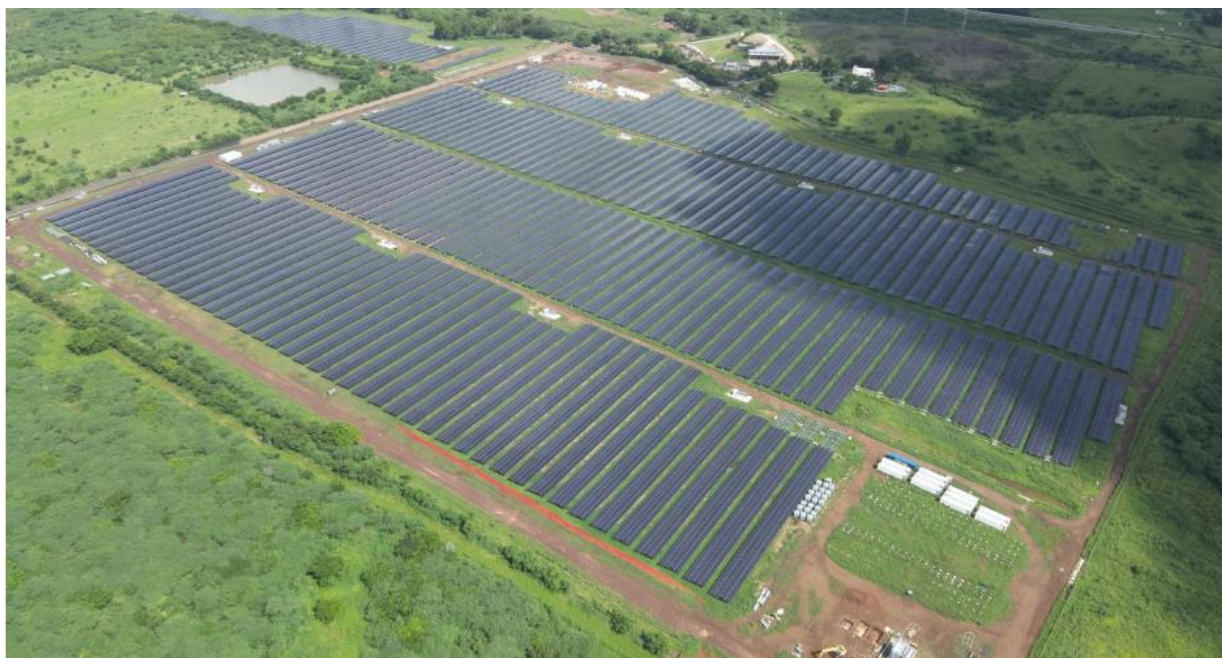
Figura 33. Foto aérea del proyecto Ciro One (Energía Estratégica, 2023)

Adicional a eso, mediante las imágenes satelitales no se puede saber si ha crecido la vegetación debajo de los paneles solares, ya que éstos desvían la radiación y evita que alcance el suelo que está justo debajo. Para esto, se necesita de fotos tomadas desde aviones, con drones o durante visitas de campo en el lugar. La Figura 33 muestra que casi todos los pasillos tienen cobertura vegetal en el proyecto Ciro One en Salinas. Además, visitas de campo al lugar confirmaron que hay mucha vegetación debajo de los paneles. El total de la vegetación en este proyecto es hierba común (Sepúlveda, 2024). Con esto, se deja al descubierto una limitación de la percepción remota al aplicarla al estudio de proyectos solares a gran escala.

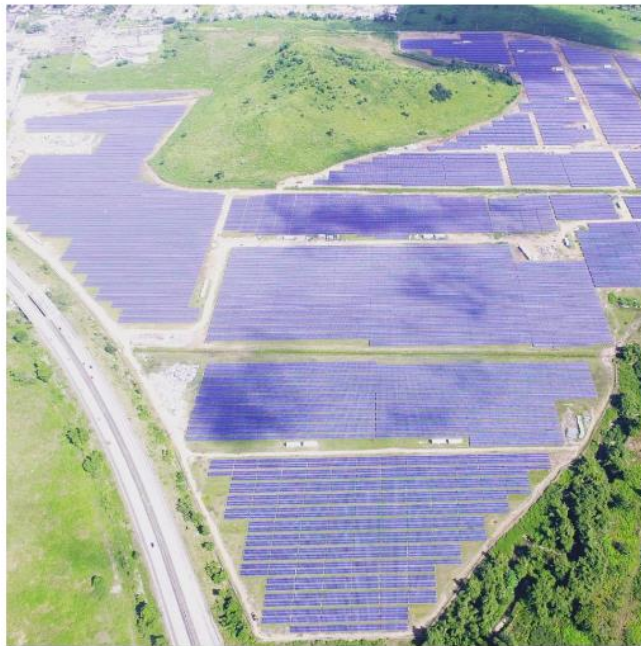
Figura 34. Foto aérea Fonroche (LORD, s.f.)

Las Figuras 34 y 35 también evidencian el crecimiento vegetativo en los pasillos y debajo de los paneles solares, en este caso en el proyecto Fonroche en Humacao.

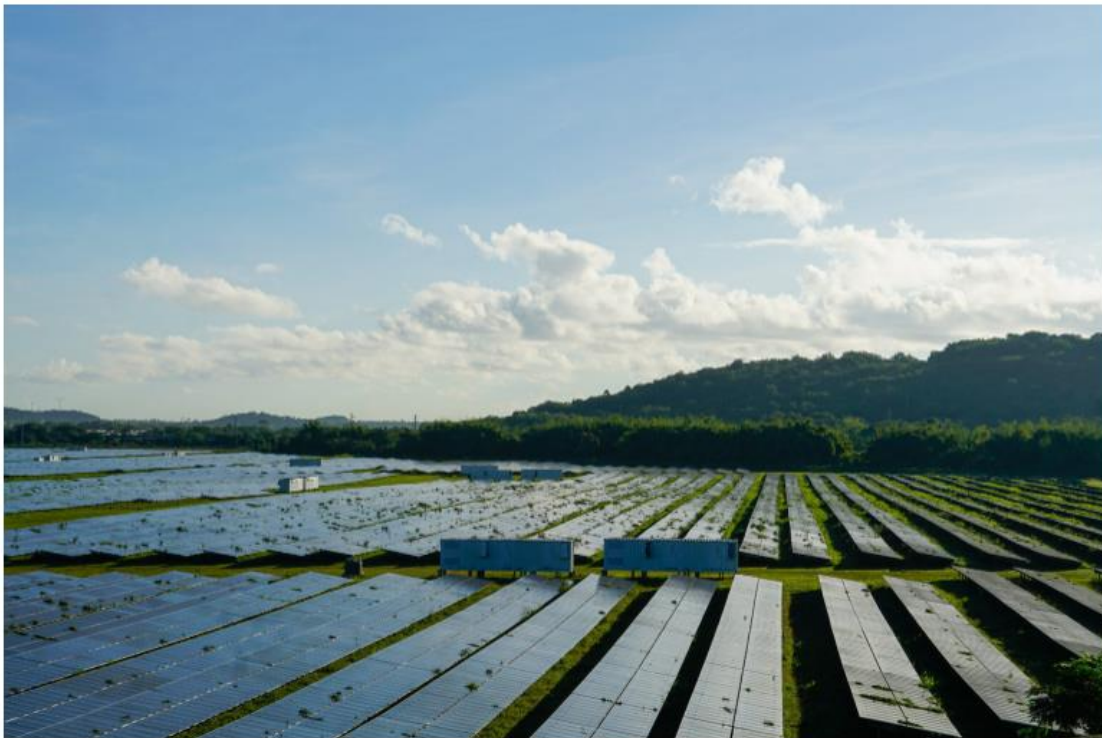
Figura 35. Vista lateral del proyecto Fonroche (GPJ, 2024)

En la Figura 35 se observa que, además de la hierba común, hay arbustos creciendo debajo de los paneles, y han alcanzado la altura suficiente como para atravesar el conjunto de paneles y crecer por encima de éstos.
