Universidad de Puerto Rico

Percepción Remota de los Sistemas de Información Geográfica Aplicados a la Biología

**EVALUACIÓN DE LA EROSIÓN COSTERA Y PÉRDIDA DE HÁBITAT EN LAS
COSTAS DE HONDURAS DURANTE 10 AÑOS MEDIANTE SISTEMAS DE
INFORMACIÓN GEOGRÁFICA Y PERCEPCIÓN REMOTA**

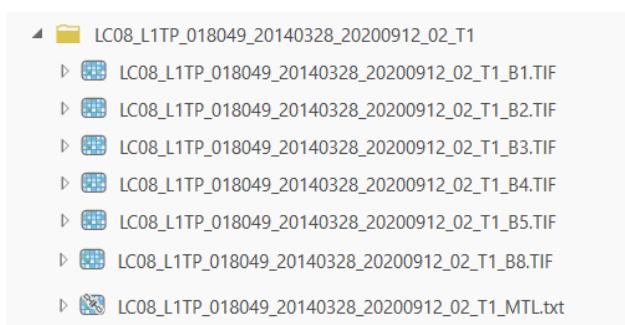
The screenshot shows two overlapping windows. The top window is titled 'Map Properties: Map' and has a sidebar with 'Coordinate Systems' selected. It displays 'WGS 1984 UTM Zone 16N' as the current XY coordinate system. The bottom window is also titled 'Map Properties: Map' and shows general map properties like name ('Map'), map units ('Meters'), and display units ('Meters').

3. Cambiar sistema de coordenadas
Configurar para la Zona en Honduras
WGS 1984 UTM Zone 16N

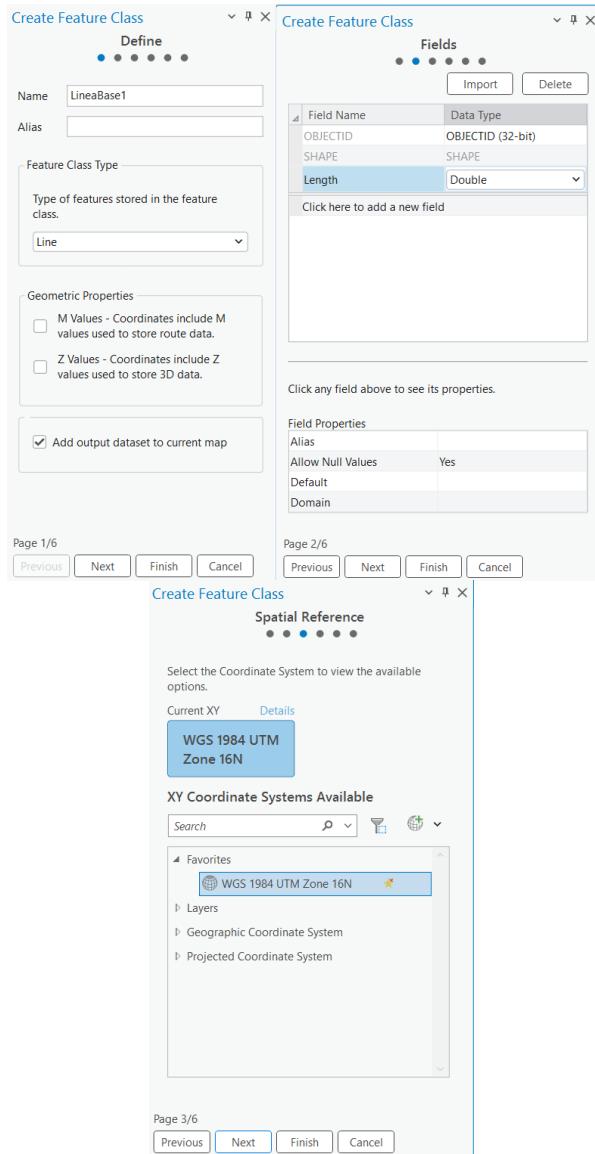
3. Definir la configuración de la línea base

- Asignar nombre
- Asignar “Line” en Type of features stores
- Desmarcar Z values
- Agregar únicamente el campo Length con formato Double
- Verificar el sistema de Coordenadas

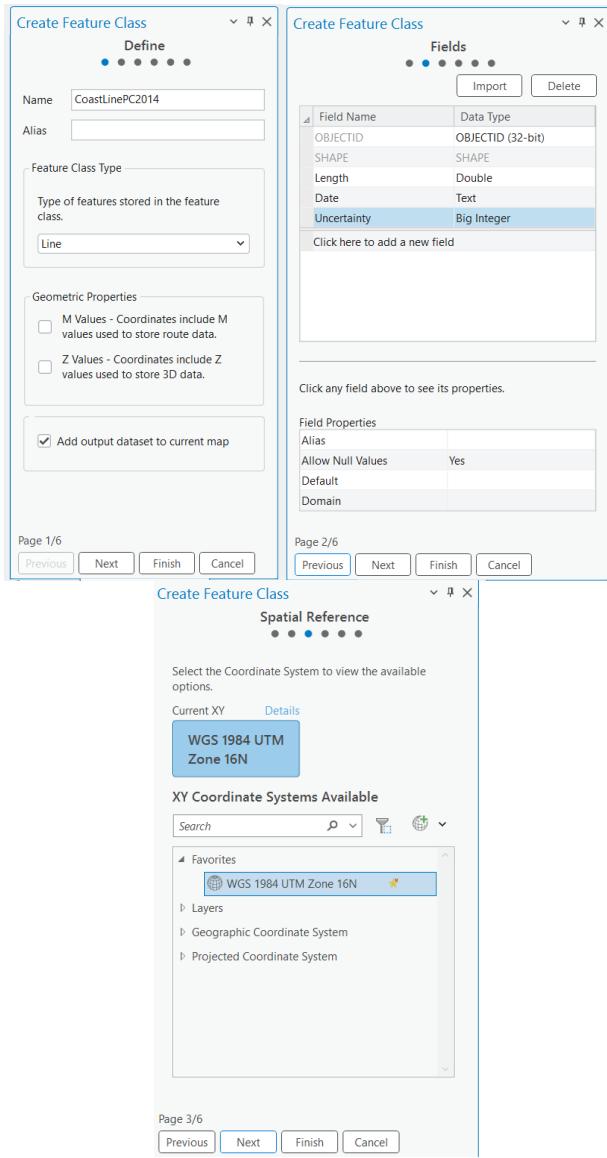
3. Definir la configuración de la línea base

- Asignar nombre
- Asignar “Line” en Type of features stores
- Desmarcar Z values
- Agregar los campos:
Length con formato Double
Date con formato Text
Uncertainty con formato Big Integer
- Verificar el sistema de Coordenadas

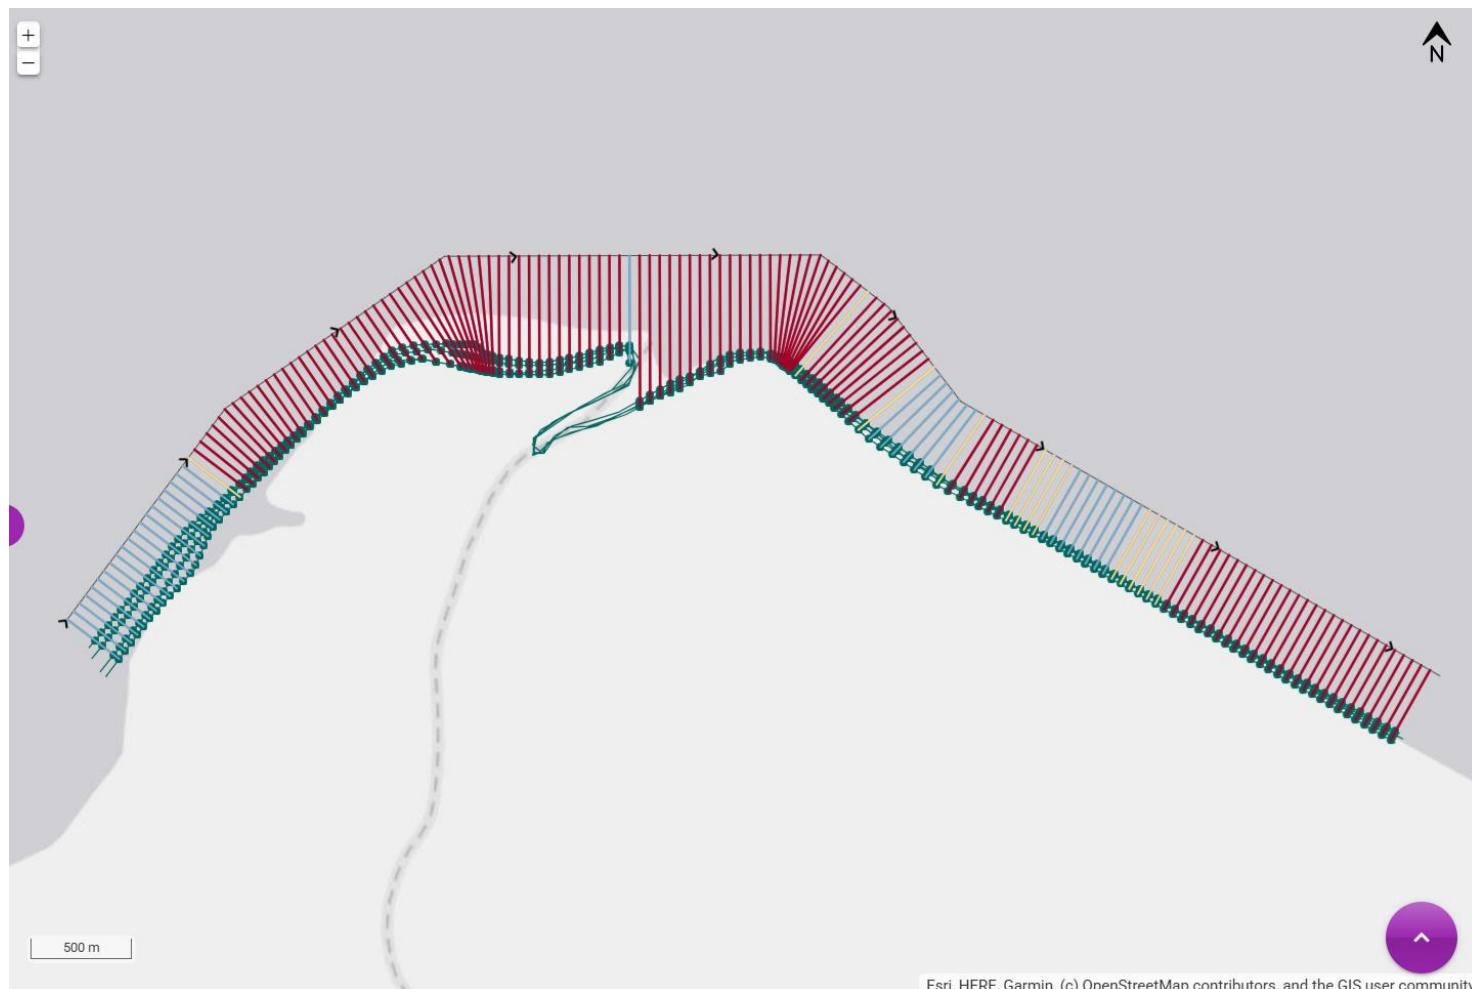
Fig. 5 Transectos e interpretación por color del movimiento de línea de Puerto Cortes

Los resultados obtenidos para Puerto Cortés muestran un comportamiento particularmente complejo de la línea de costa, caracterizado por una marcada heterogeneidad espacial. El promedio del cambio en la posición de la costa indica una acreción positiva considerable (+55 m) al comparar las líneas de costa entre los años analizados. Sin embargo, esta aparente ganancia se ve contrastada por la amplitud del rango de valores, donde se registran desplazamientos máximos de hasta 153 m en sentido acrecional, mientras que en el extremo opuesto algunos transectos muestran retrocesos de hasta 17 m. Este amplio gradiente confirma que existen sectores con acumulación extrema que elevan el promedio general y, por lo tanto, pueden dar una percepción inicial de recuperación o avance que no representa el patrón dominante en toda el área.

Esta interpretación se refuerza con los indicadores derivados del análisis temporal, como el Movimiento Neto de la Línea de Costa, cuyo promedio resulta negativo (-13.79 m). Esto sugiere que, cuando se consideran simultáneamente todas las fechas y su trayectoria en el tiempo, la costa de Puerto Cortés experimenta una pérdida neta, pese a los eventos aislados de acreción intensa. La disparidad entre los promedios de distancia (positivos) y los promedios basados en series temporales (negativos) evidencia que el comportamiento costero no es lineal y que los diferentes años han contribuido con procesos contradictorios que se traducen en movimientos cruzados entre erosión y acreción.

El análisis de las tasas señala un patrón aún más claro. A pesar de que el sitio muestra algunos eventos de acreción muy fuertes (+117 m), el promedio de la Tasa de Punto Final (-1.39 m/a) indica un retroceso progresivo de la línea de costa, reforzado por el hecho de que aproximadamente 60% de los transectos son erosivos según la tasa de regresión lineal. De esta forma, Puerto Cortés presenta una combinación distintiva de sectores con intensa acumulación espacial y, simultáneamente, una tendencia temporal predominante hacia la erosión, lo que produce un patrón global altamente fragmentado.

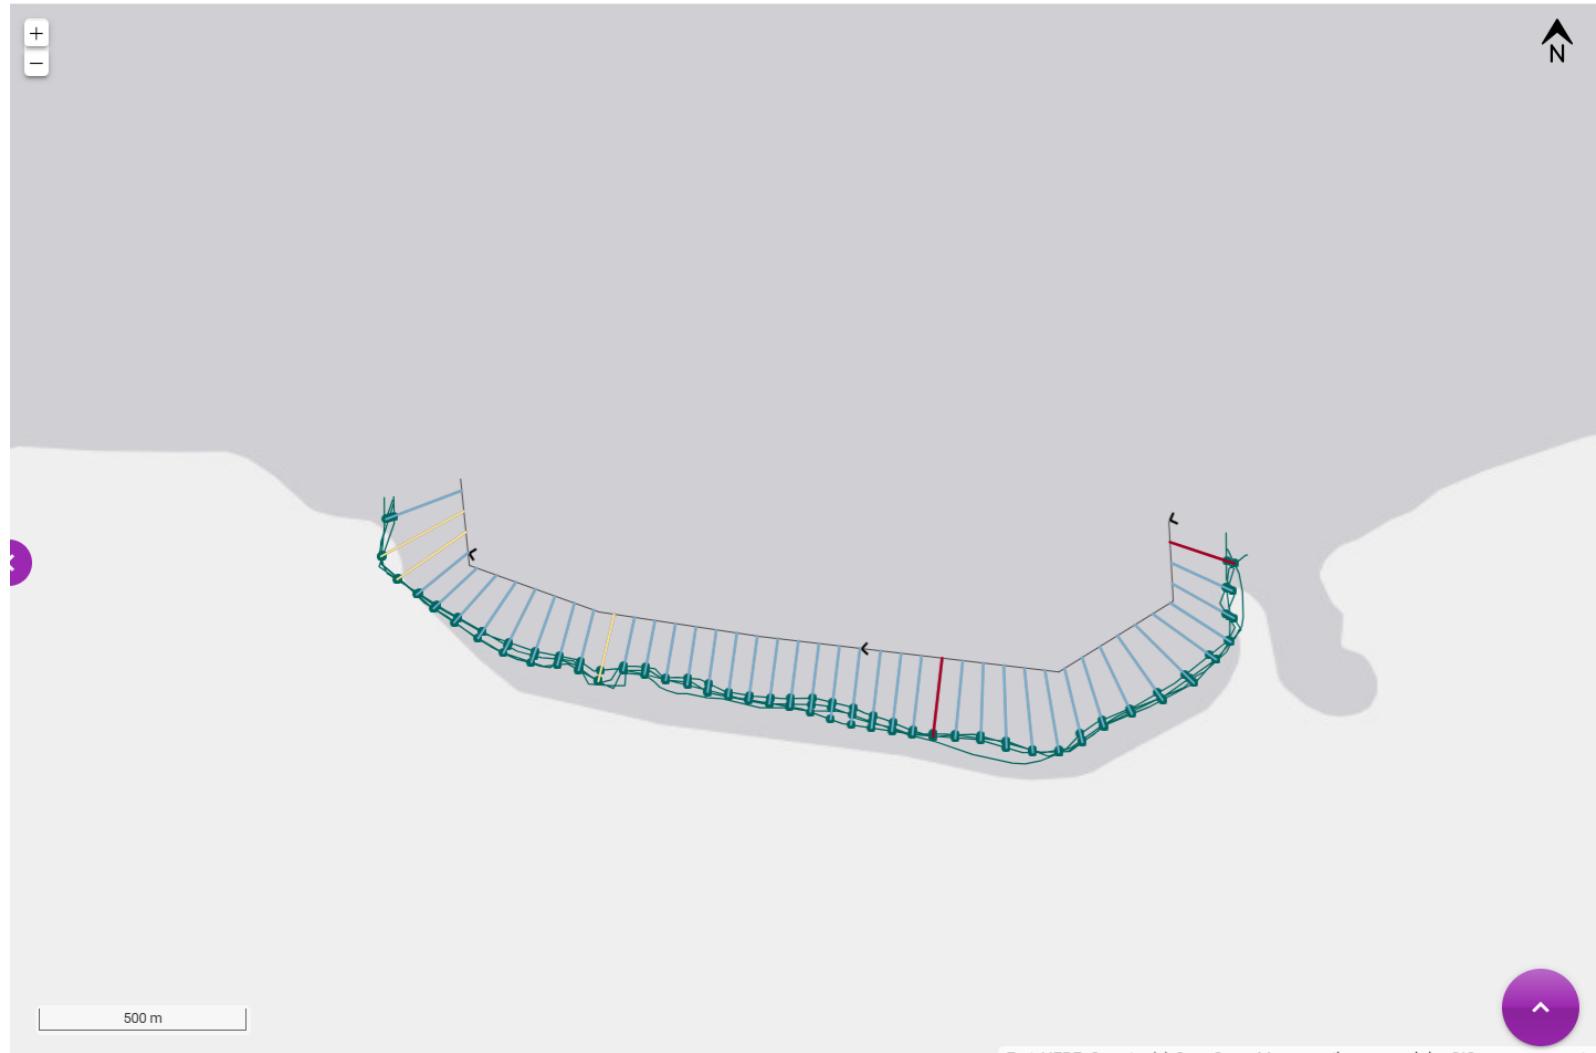
Fig. 6 Transectos e interpretación por color del movimiento de línea de Puerto Cortes

El comportamiento de la línea de costa en Utila se caracteriza por una consistencia notable entre las métricas espaciales y temporales, lo que sugiere una relativa estabilidad geomorfológica durante el período analizado. El promedio del cambio en la posición de la costa es positivo (+17.21 m), acompañado de valores mínimos y máximos que oscilan entre 3.92 y 41.89 m, un rango considerablemente más estrecho que el observado en otros sitios. Este comportamiento indica que, aunque existe variabilidad, la magnitud de los desplazamientos es moderada y no presenta extremos que distorsionen la tendencia general.

La coherencia de este patrón se confirma con el Movimiento Neto de la Línea de Costa, cuyo promedio también es positivo (+11.01 m), mostrando alineación entre las métricas instantáneas (cambios absolutos entre fechas) y las métricas que integran trayectoria temporal. El hecho de que

las máximas de erosión (-19.72 m) sean significativamente menores en magnitud que las máximas de acreción (+29.08 m) refuerza la conclusión de que, en la mayoría de los transectos, la costa ha experimentado desplazamientos hacia mar afuera.

La Tasa de Punto Final (+1.58 m/a) y la Tasa de Regresión Lineal (+1.75 m/a) confirman este patrón al indicar un avance sostenido a lo largo de la serie temporal. Además, el número de transectos erosivos es extremadamente bajo (solo 3), lo que refleja que la tendencia hacia la acreción no solo es cuantitativamente mayor, sino también espacialmente dominante dentro del conjunto de transectos evaluados. En conjunto, todos los indicadores muestran una coherencia interna poco común en estudios de erosión costera, donde con frecuencia se encuentran comportamientos mixtos o contradictorios. Utila, en este análisis, aparece como el sitio con mayor estabilidad y direccionalidad clara hacia procesos acrecionales.

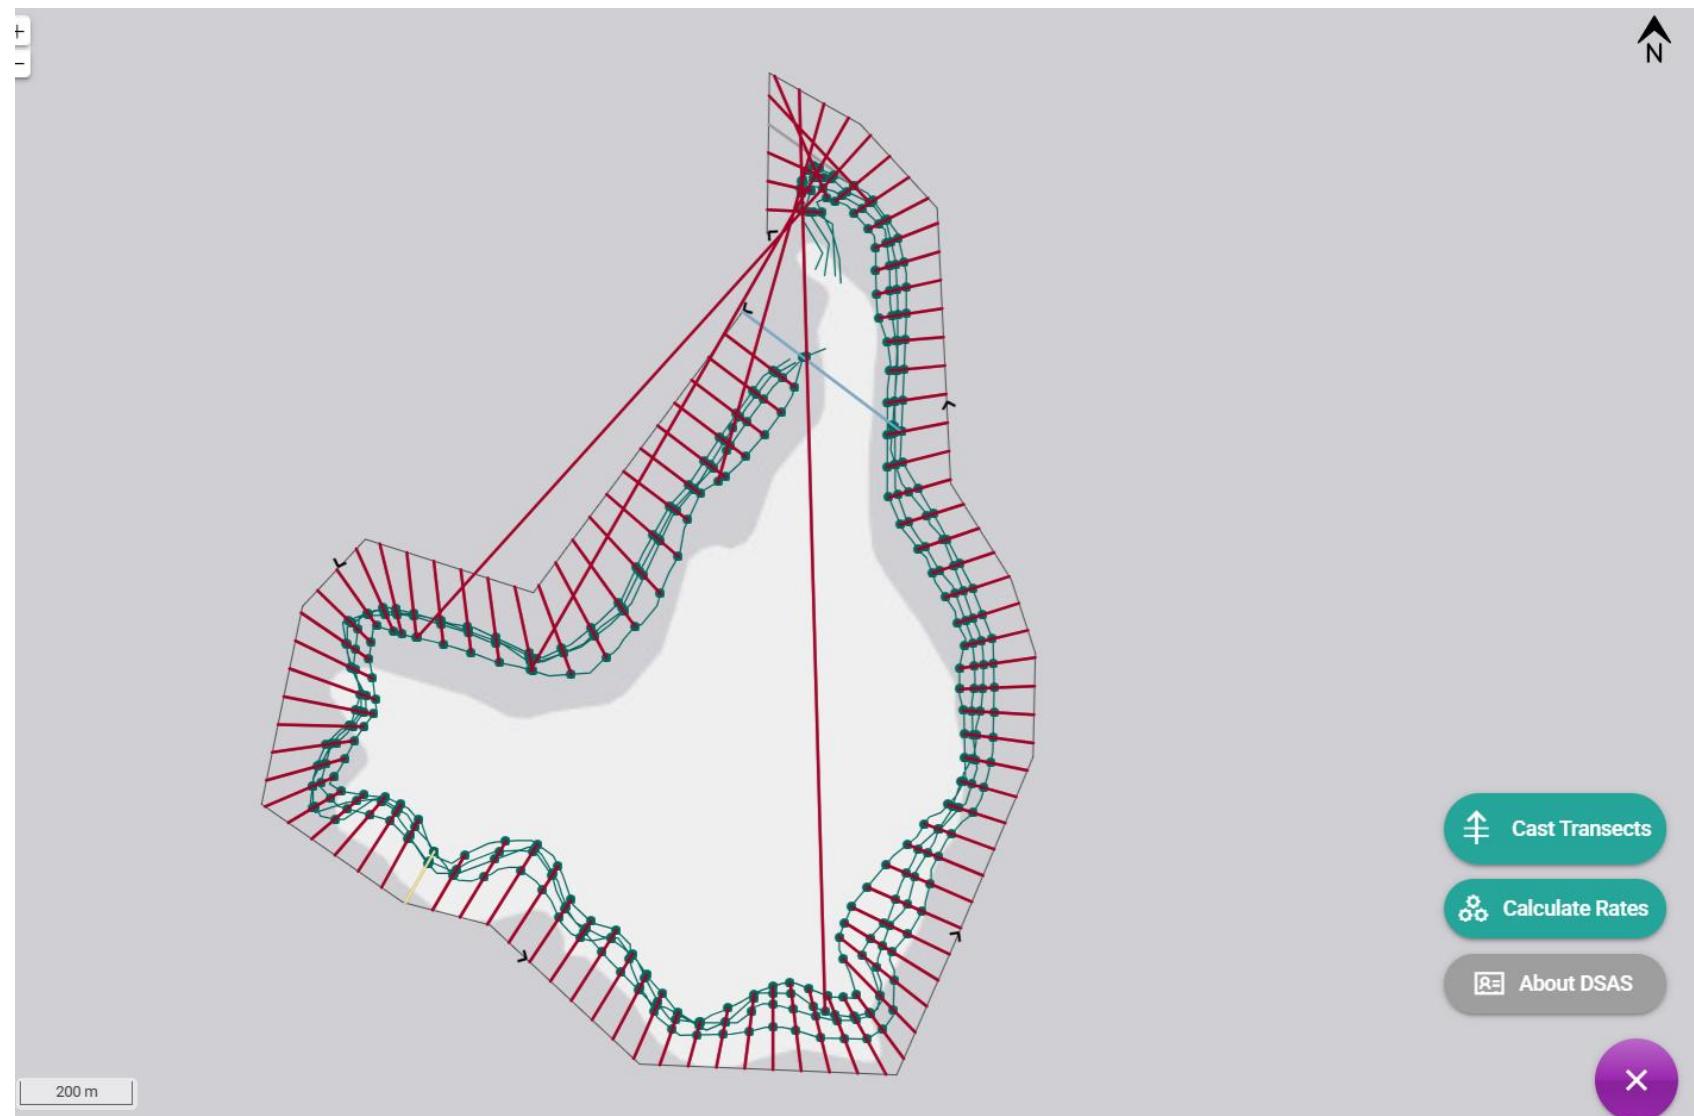
Fig. 7 Transectos e interpretación por color del movimiento de línea de Cayos Cochinos

En Cayos Cochinos, el análisis revela un patrón intermedio entre los casos de acreción dominante (como Utila) y las zonas fuertemente erosivas (como Golfo de Fonseca). El promedio del cambio en la posición de la costa (+9.85 m) indica una ligera tendencia hacia la acreción cuando se observan únicamente los desplazamientos espaciales entre las fechas. Sin embargo, este valor debe interpretarse con cautela, dado que el rango entre valores mínimos (1.8 m) y máximos (27.4 m) muestra que las magnitudes son relativamente moderadas, sin eventos extremos que modifiquen de manera significativa el promedio.

La primera señal de complejidad aparece cuando se analiza el Movimiento Neto de la Línea de Costa, cuyo valor promedio es negativo (-4.62 m), lo que sugiere que, al considerar toda la secuencia temporal, los procesos erosivos han sido más persistentes que los acrecionales. Esta diferencia entre el comportamiento espacial y el comportamiento temporal indica que, aunque se registran episodios o sectores con acreción moderada, estos no compensan la erosión acumulada durante el periodo de estudio.

La interpretación se robustece al observar que la Tasa de Punto Final (-0.25 m/a) y la Tasa de Regresión Lineal (-0.48 m/a) son negativas, representando una pérdida neta de costa en el tiempo. Adicionalmente, cerca de 52% de los transectos muestran erosión, lo que confirma un patrón espacial dividido casi por igual entre erosión y acreción, pero con ligera dominancia erosiva.

Asimismo, la comparación entre las máximas de erosión (-28.9 m) y acreción (+23.2 m) revela que, aunque la magnitud de los valores extremos no es tan amplia como en otros sitios, los valores erosivos tienden a superar en consistencia a los acrecionales. En general, Cayos Cochinos muestra un sistema costero en el que la acreción existe, pero no es suficiente para revertir la tendencia global, resultando en una posición intermedia que refleja tanto zonas de retroceso persistente como sectores con acumulación puntual.

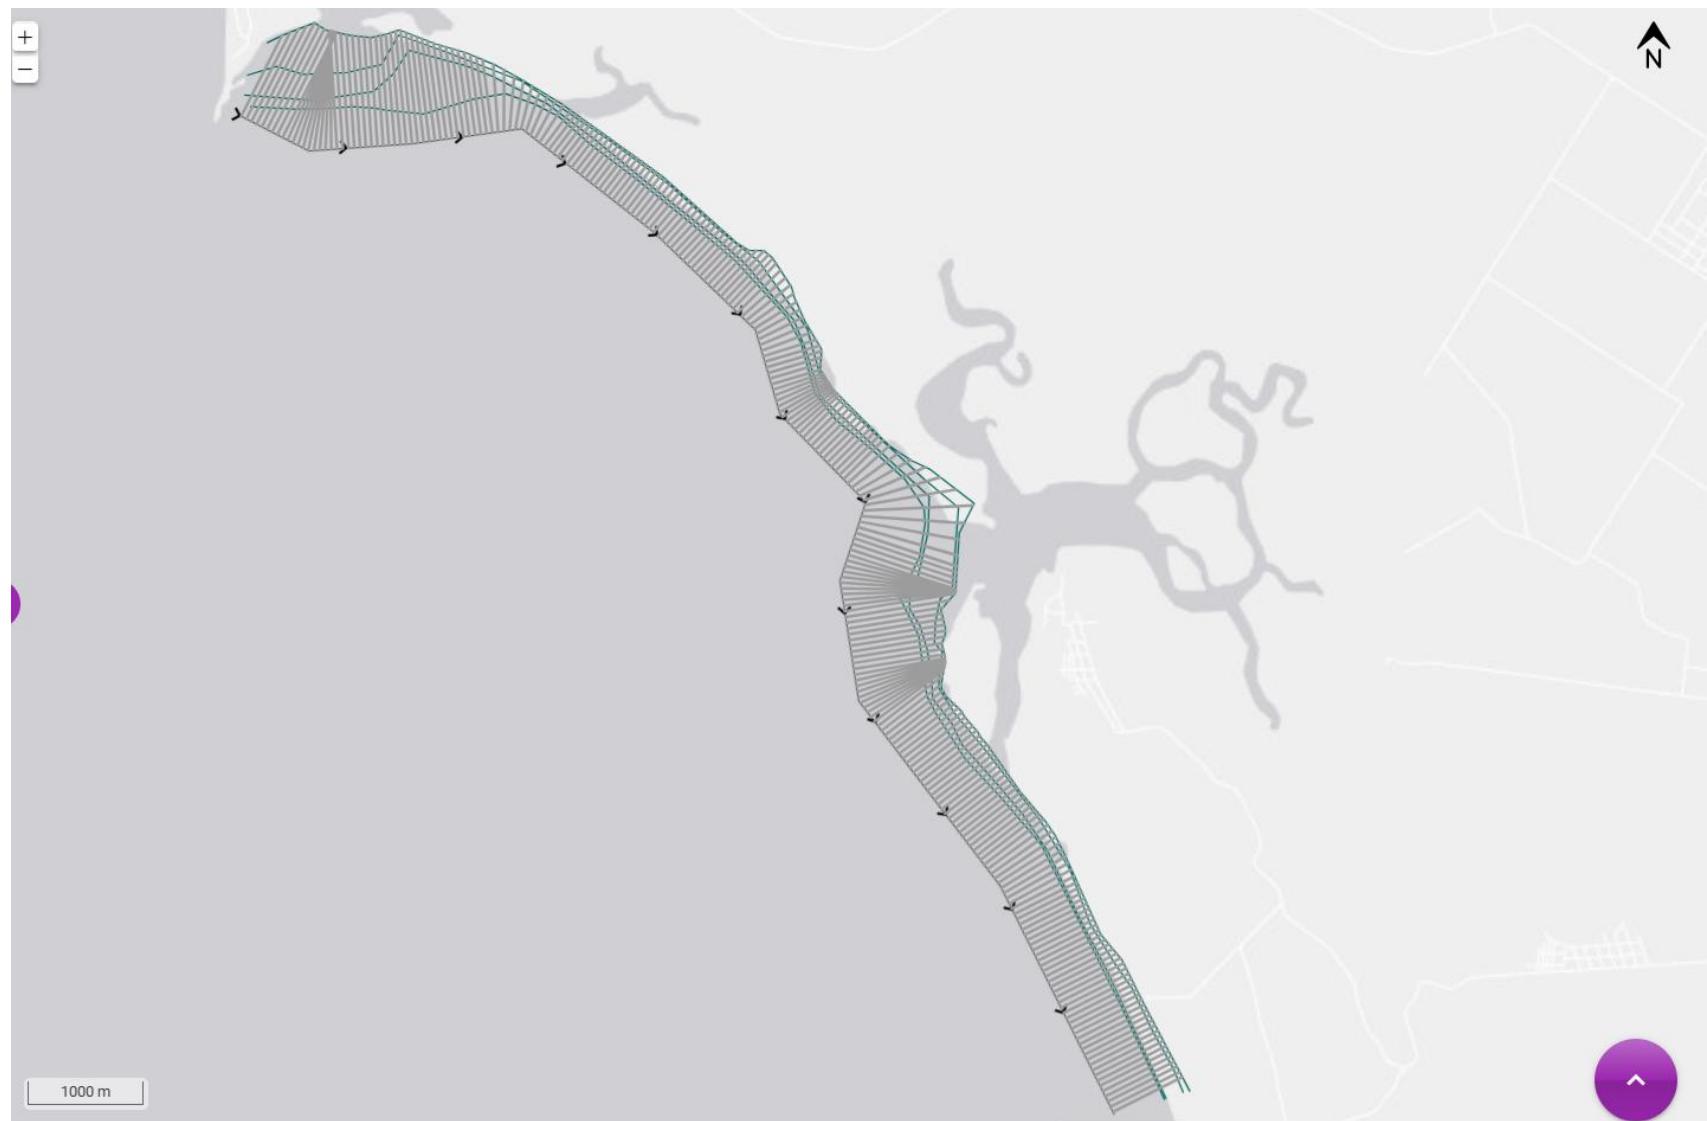
Fig. 8 Transectos e interpretación por color del movimiento de línea del Golfo de Fonseca

El Golfo de Fonseca presenta el patrón más marcadamente erosivo de todos los sitios analizados. Aunque el promedio del cambio en la posición de la costa es sorprendentemente positivo (+48.6 m), este valor resulta engañoso si se analiza de forma aislada. La magnitud extrema de algunos eventos de acreción (hasta +121 m) tiene un efecto significativo sobre el promedio, pero no refleja el comportamiento dominante en la mayoría de los transectos.

Una interpretación más precisa emerge al analizar el Movimiento Neto de la Línea de Costa, cuyo promedio es profundamente negativo (-27.4 m), indicando que, a lo largo del periodo estudiado, la costa del Golfo de Fonseca ha experimentado una pérdida consistente y generalizada. La diferencia entre un promedio espacial positivo y un promedio temporal negativo es un indicio claro de que los eventos acrecionales, aun siendo de gran magnitud, fueron poco frecuentes o muy localizados, mientras que los procesos erosivos fueron predominantes en el tiempo.

Las métricas derivadas de las tasas corroboran este diagnóstico. La Tasa de Punto Final (-2.06 m/a) y la Tasa de Regresión Lineal (-1.84 m/a) están entre las más negativas del conjunto, lo que señala un retroceso sostenido y acelerado. Además, más del 75% de los transectos presentan erosión, un valor significativamente superior al observado en los demás sitios. El contraste entre la máxima erosión (-104 m) y la máxima acreción (+77.3 m) demuestra que, aunque hay sectores con acumulación notable, estos son la excepción dentro de una matriz espacial donde predomina el retroceso severo.

Dicho esto podemos concluir aquí, que el Golfo de Fonseca exhibe un escenario caracterizado por procesos erosivos tanto amplios como intensos, con múltiples valores que muestran no solo persistencia temporal, sino también un patrón espacial dominante hacia la pérdida de costa. Esto lo posiciona como el sitio con el comportamiento más crítico dentro del análisis comparativo.
