Introducción al fenómeno de licuación sísmica

Nota preparada por el Dr. Miguel A. Pando, Drexel University, 17 de enero de 2020.

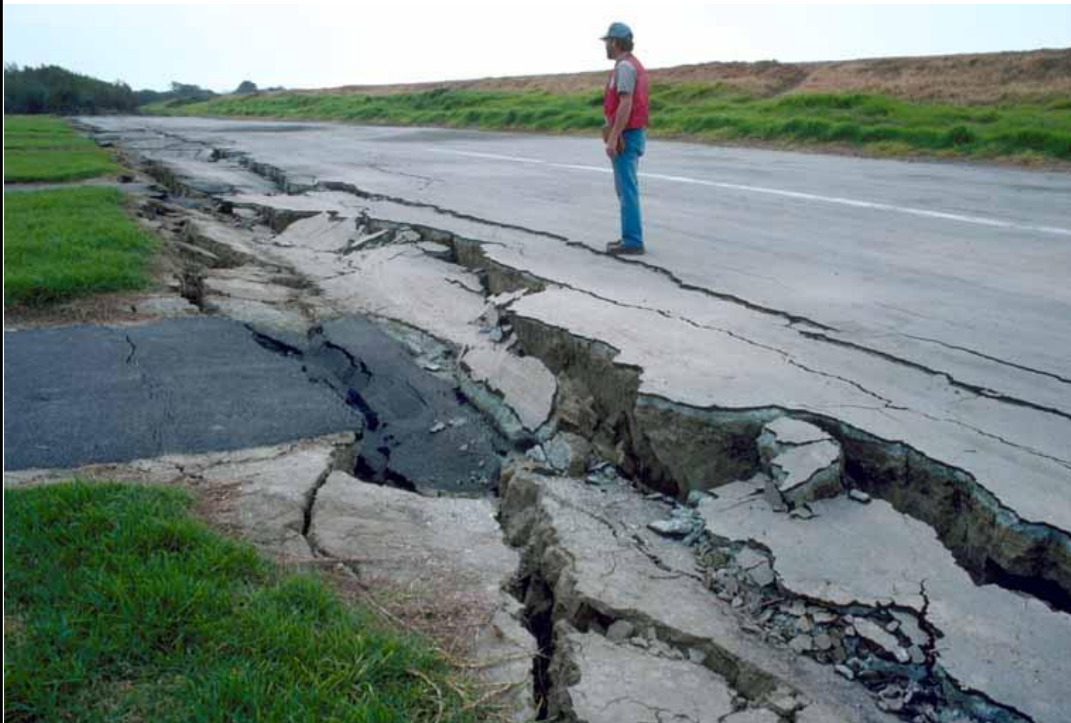
B) Corrimiento lateral (“Lateral spreading”) debido a licuación de suelo a causa del terremoto de Loma Prieta en 1989 (Foto S.D. Ellen, USGS).

Figura 3 – Fotos de tipos de falla asociadas a licuación sísmica

Los volcanes de eyección (“sand boils”) como los que se muestran en la foto de la Figura 2 se suelen manifestar en lugares con superficie del terreno horizontal y en áreas alejadas de edificios o cargas altas. Las fallas de estructuras e infraestructura relacionadas al fenómeno de licuación sísmica suelen involucrar *fallas por capacidad portante*, como por ejemplo el que se muestra en la foto de la Figura 2A, o por *corrimiento lateral* (“lateral spreading”) (Figura 2B).

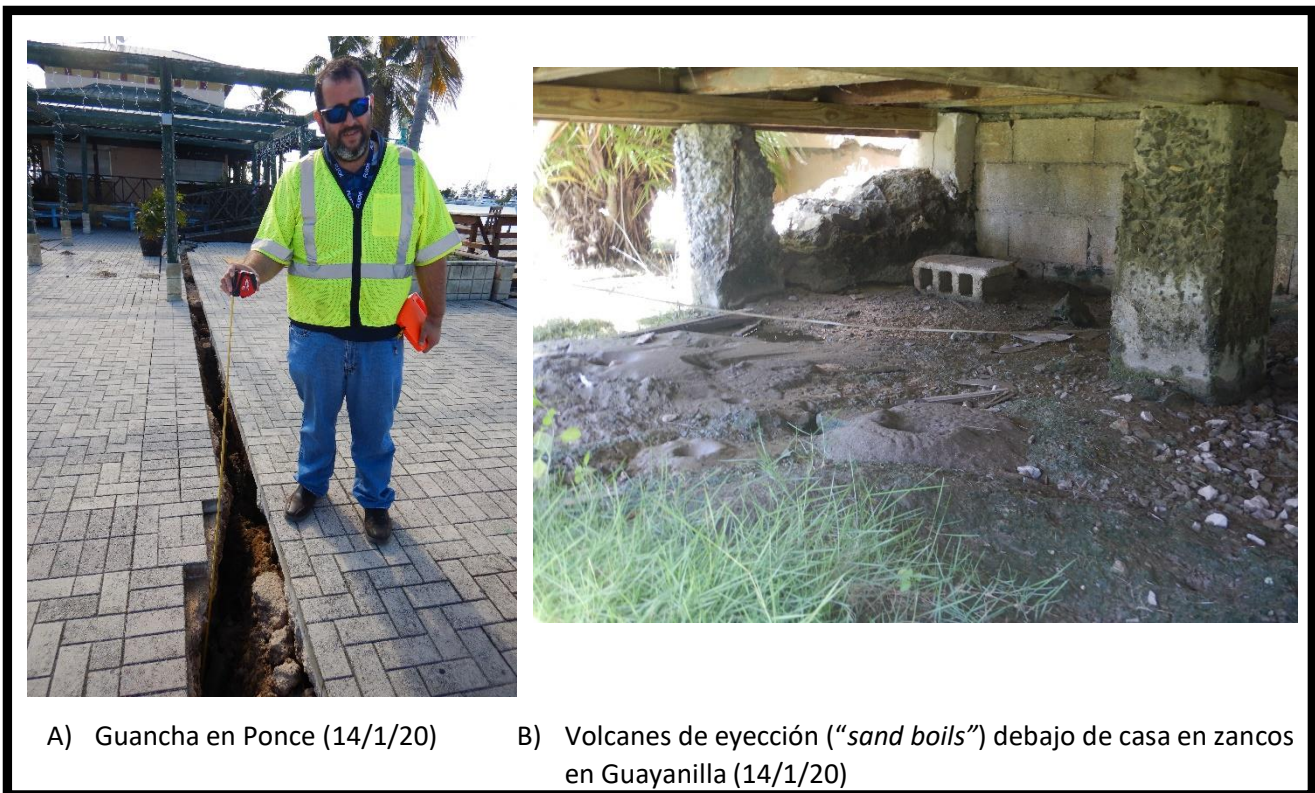
Debido a los sismos fuertes que han ocurrido y a las réplicas siguen ocurriendo en el suroeste de Puerto Rico una misión de reconocimiento de campo de GEER (“Geotechnical Extreme Events Reconnaissance”) (<http://www.geerassociation.org/>) financiado por la Fundación Nacional de Ciencias (NSF) está en estos días documentando daños geotécnicos asociados a estos eventos. Esta misión GEER es co-liderada por la Dra. Alesandra Morales (profesora de Ingeniería Civil del RUM) y este servidor. Adicional a los co-líderes, el equipo GEER incluye varios profesores del RUM (e.g., Drs. Stephen Hughes de Geología, Juan Bernal, y Luis Suarez de Ing. Civil). Aunque esta misión GEER aún está en progreso y no se han evaluado en detalle las fotos y datos de campo, se comparte en esta nota (véase la Figura 4) de forma preliminar unas fotos recolectadas por el equipo GEER. Esta figura muestra ejemplos de daños geotécnicos como los discutidos arriba. Por ejemplo, la foto de Figura 4A enseña una falla en el área de La Guancha en Ponce que muestra características similares a corrimiento lateral, y en la Figura 4B se muestra una foto que muestra volcanes de eyección (“sand boils”) encontrados en la comunidad costera de Guayanilla.

Figura 4 -Fotos de Misión GEER en Puerto Rico progreso en enero de 2020
