<b>Número de Proyecto</b>	<del>2019.02.04</del> 2019.02.05

<b>Título del Proyecto</b>	Regado de Herbicida	
<b>Cliente</b>	Agr. José Nelson Ramírez	
<b>Localización</b>	Añasco, PR	
<b>Integrantes del Equipo</b>	Michael A. Hernández Lamberty Harrison Rivera Colón Carlos E. Sánchez Rolón	
<b>Departamento Académico</b>	Ingeniería Mecánica	
<b>Descripción del Problema</b>	<p>El proceso de regado de herbicida en la finca de plátano es una labor extensa y requiere varios empleados. Dado la situación de personal limitado para muchas cuerdas de terreno, se dificulta esta tarea. El proceso conlleva regar herbicida bajo el sol donde un trabajador opera un tractor mientras otros dos riegan el producto manualmente. Realizar este trabajo conlleva alrededor de un mes de trabajo y no es ventajoso para ninguna de las partes.</p>	
<b>Análisis de la Situación</b>	<p>Actualmente hay sistemas automáticos que están comercialmente disponibles para el regado de herbicida. Estos sistemas requieren un solo operador, pero no pueden operar en el tipo de terreno de la finca. Esto es crucial ya que se necesita un sistema que pueda adaptarse al terreno y garantice la seguridad de la planta cuando entra en conta

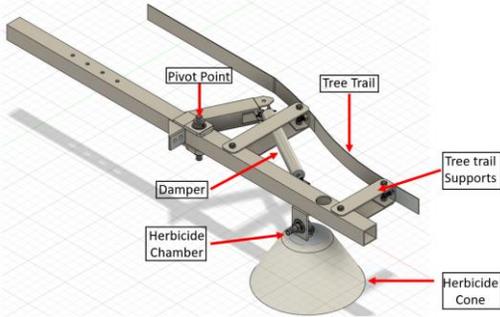
<b>Alternativa Propuesta</b>	<p>El mecanismo consiste en ser colocado perpendicularmente al marco del tractor. Con un sistema de amortiguamiento se pretende minimizar el impacto a la planta y regar el herbicida en su alrededor. Cuando el tractor este en movimiento el <i>Tree Trail</i> del mecanismo impacta la planta, el amortiguador se expande, rota el brazo que pivota de 0 a 60 grados. Esto causa que el herbicida se esparza alrededor de la planta hasta que el mecanismo vuelve a su posición de reposo. El sistema contiene un difusor de forma cónica que garantiza un esparcimiento uniforme de herbicida. El <i>Tree Trail</i> del mecanismo tiene una cubierta de goma tratada para reflejar los rayos ultravioleta que garantiza la durabilidad del material y la seguridad de la planta.</p>
